İZMİR DEPREMİ İLK GÖZLEM RAPORU

30 Ekim 2020 İzmir Depremi İlk Gözlem Raporu

TMMOB İzmir İl Koordinasyon Kurulu

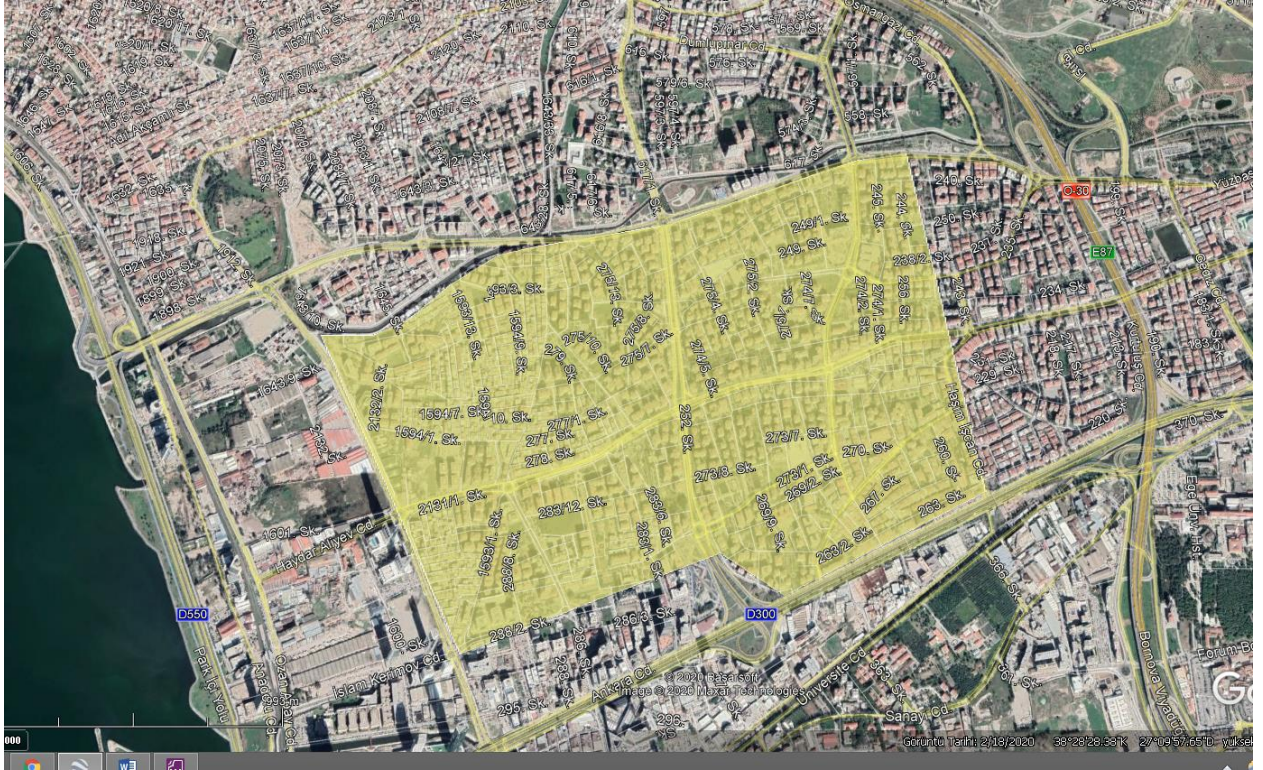
Şekil 1: Depremde yüksek hasar alan ve önrapor gözlemlerinin dayandığı bölge

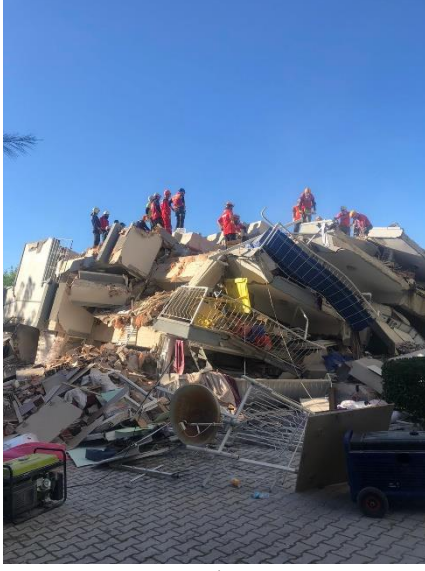
a)

Şekil 3: Sandviç tipi göçen yapılardan bazıları

Daha önce belirtildiği gibi yıkıma uğrayan yapıların bir çoğunun zemin katları dükkan ve otoparklardan oluşmaktadır. Zemin katlarda yatay rijitliğin üst katlara göre zayıf olmasının sonucu olarak yumuşak kat temelli göçme mekanizmaları oluşmuştur. Şekil 3-a'da görüleceği üzere alt katlarda kolon giriş bağlantılarının koptuğu görülmektedir. Bina sakinleriyle yapılan bazı mülakatlarda dükkanlarda yapısal sisteme müdahale edildiği söylense de konuyu destekleyecek kesin bir bilgi mevcut değildir.

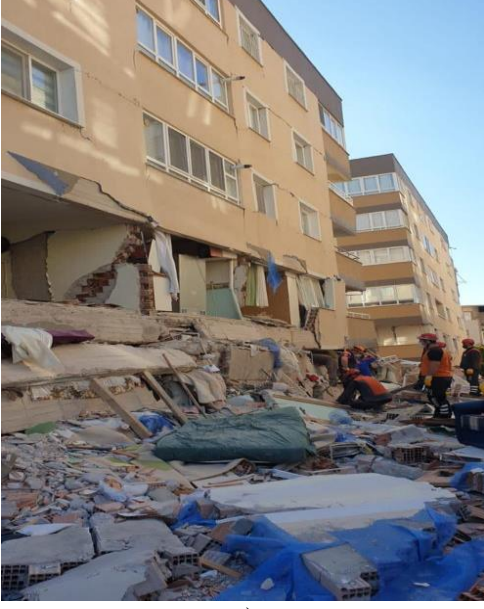
a)

Şekil 4: Alt katlarda göçme görülen bazı binalar

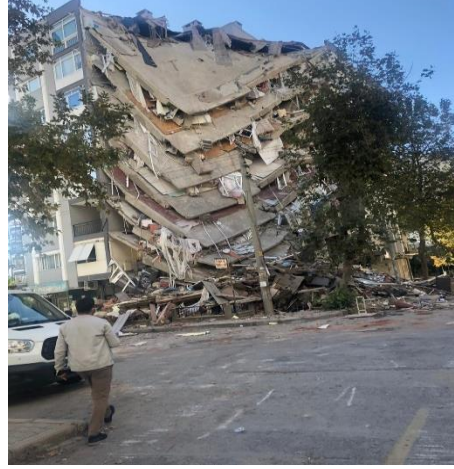
Yıkıma uğrayan binaların bir tanesinde muhtemelen kenar düşey taşıyıcı eleman veya elemanlarda zayıflık, yanlış tasarım veya üretimin sonucu bir göçme görülmektedir.

Şekil 5: Planda kısmi göçme görülen bir yapı

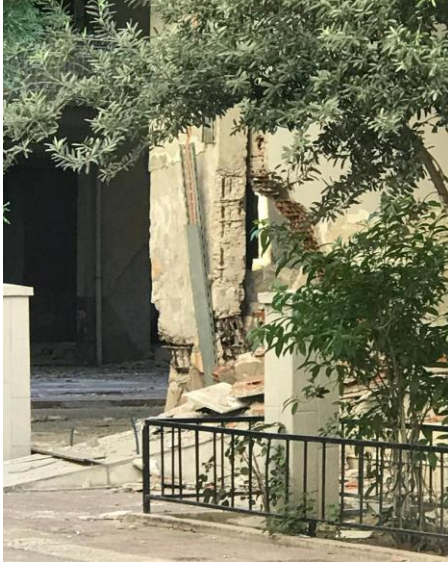
a)

Bölgede yıkıma uğrayan binalar dışında ağır hasar alan birçok yapı gözlenmiştir. Dışarıdan en çok gözlenen hasarlar Şekil 6 'da gösterilmiştir. Kolonlarda kabuk atması ve donatı eğilmesi sıkça görülmüştür. Şekil 6 a ve c de donatı eğilmeleri görülmektedir. Fakat b ve c şeklinde görülebileceği üzere asma tavan veya kaplama bulunan bölümlerde hasarların tespitinde ilgili kaplamalar kesinlikle kaldırılmalı ve hasar derecesi tespitinde yüksek dikkat gösterilmelidir. Sıkça görülen bir diğer hasar ise kolon kiriş birleşimlerinde çatlak ve mafsallı oluşumlardır. (Şekil 6 -c)

Şekil 6 : Çevre binalardan hasar görselleri
