ORTA DOĞU TEKNİK ÜNİVERSİTESİ
DEPREM MÜHENDİSLİĞİ ARAŞTIRMA MERKEZİ

9 KASIM 2011
M_w 5.6 VAN-EDREMİT DEPREMİ
SİSMİK ve YAPISAL HASARA
İLİŞKİN GÖZLEMLER

RAPOR NO: METU-EERC / İMO 2012-01

ŞUBAT 2012
ANKARA

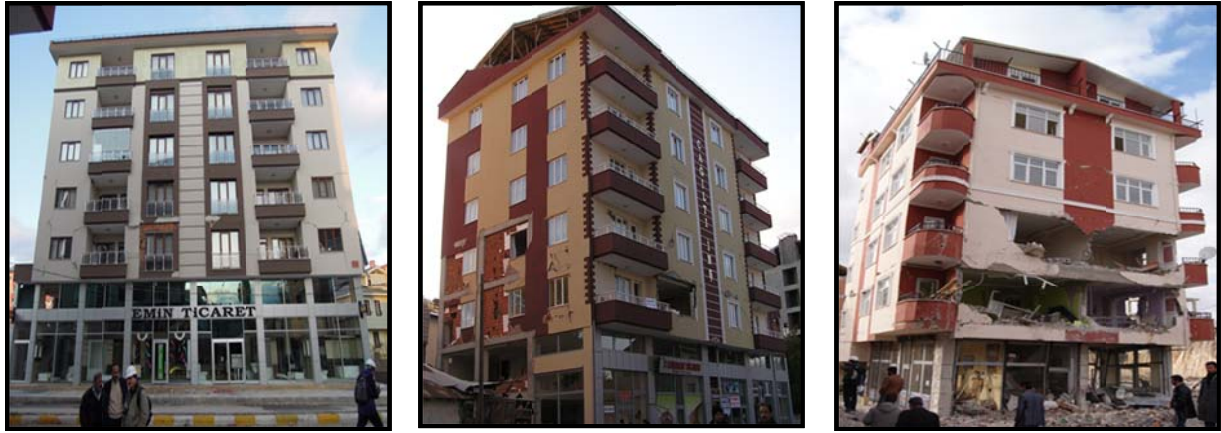
Şekil 3.1. Benzer yapısal sistemlerde gözlemlenen değişik hasar durumları

Hafif Hasar

Orta Hasar

Ağır Hasar

Yer hareketinden bağımsız olarak Van il merkezinde incelenen yapıların davranışlarına ve hasar dağılımlarına bakıldığında aynı özelliklere sahip ve buldukları yer itibarı ile birbirine yakın olan yapıların oldukça farklı seviyelerde hasara uğramış olmaları düşündürücüdür, Şekil 3.1.

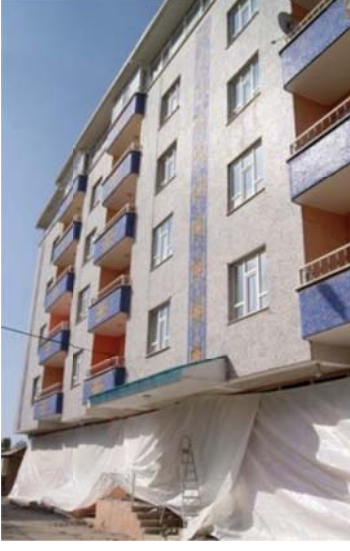
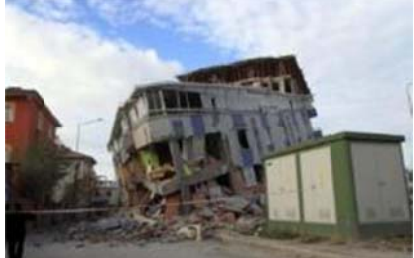
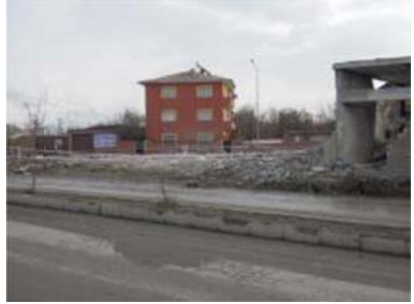
Şekil 3.11. Bina Hasarı: Koordinatlar 38.49170K, 43.39400D

Yapısal Dolgu Duvar	Hasar Durumu	
	23 Ekim 2011 sonrası	9 Kasım 2011 sonrası
	Ağır	Yıkık
	Ağır	Yıkık
Bina Fotoğrafı	Hasar Fotoğrafları
