**DIYARBAKIR
SURIÇİ KENTSEL SİT
YASAKLI ALAN TEKNİK İNCELEME RAPORU
17 OCAK 2020**

B. TEKNİK İNCELEME

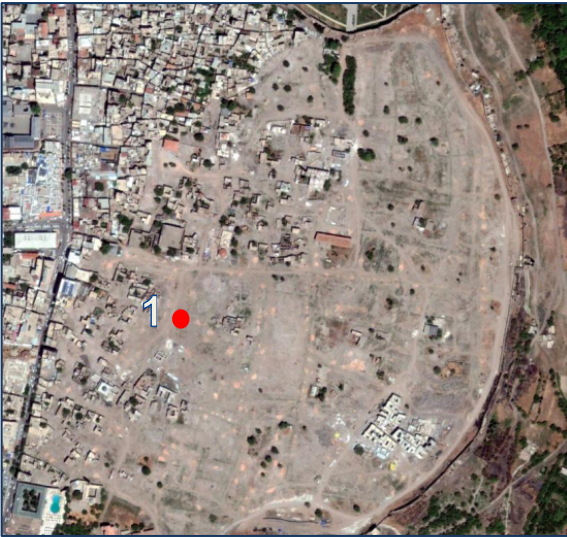
1. Diyarbakır Çevre ve Şehircilik İl Müdürlüğü'nün 03.12.2019 tarih ve 19661 sayılı belgeyle yıkıldığı anlaşılan 43 (kırk üç) adet tescilli yapının kalıntılarının dahi yerinde olmadığı teyit edilmiştir. Geriye kalan tescilli yapıların ise yıkım sürecindeki özensiz yaklaşımlardan dolayı bütünlüğünün bozulmuş olduğu, kentsel sit alanın düz bir araziye dönüştürüldüğü, sokak, ada, parsel sınırlarının korunmadığı, yıkılan veya tahrip olan tescilli yapılara ait yapı malzemelerinin de alanda bulunmadığı, çevresel değerinde yapı olarak tespit edilip, KAİP 2012 planında tanımlanan yapıların ise hiçbir şekilde korunmadığı, tamamen yok edildiği görülmüştür.

Foto 1: 11.07.2017 tarihli yasaklı 6 mahalle uydu görüntüsü.

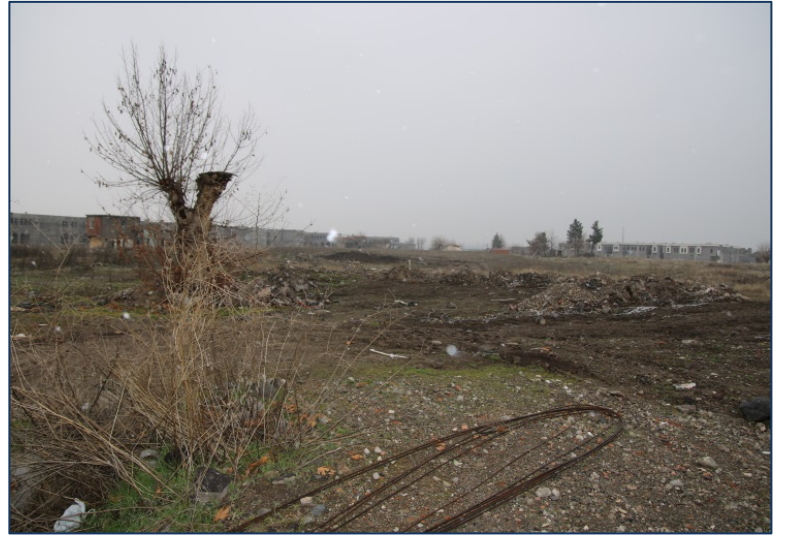
Foto 2: Foto 1'de yer alana 1 nolu noktadan genel görünümü

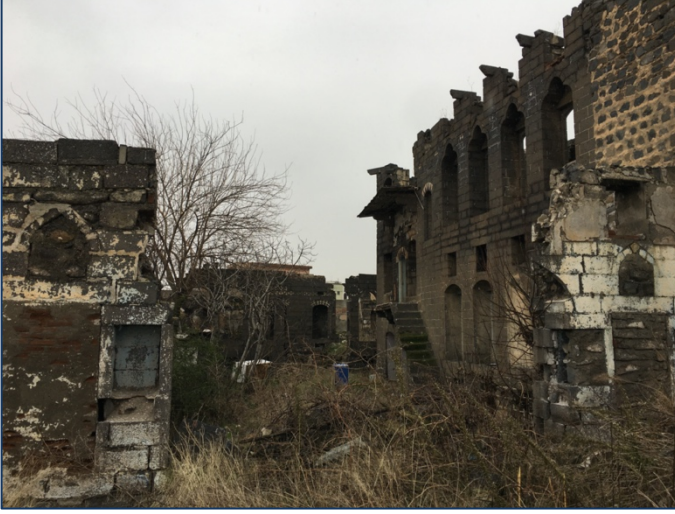
Foto 3: 30 ada 2-3 nolu parsel tescilli yapı mevcut durumu

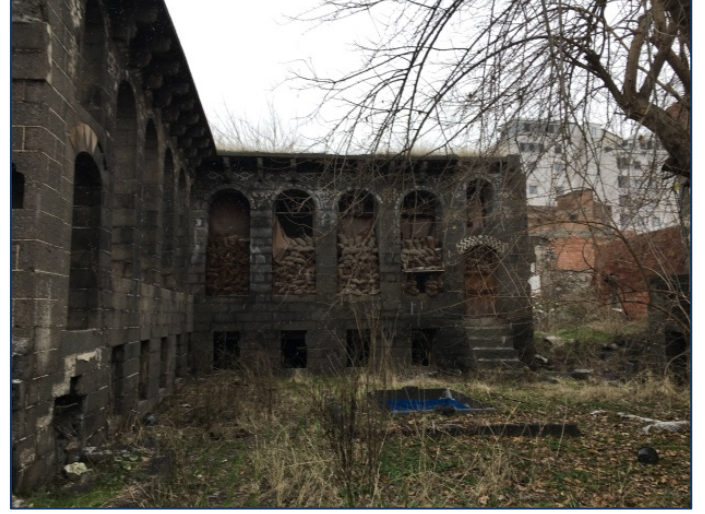
Foto 4: 385 ada 14 nolu parsel tescilli yapı mevcut durumu

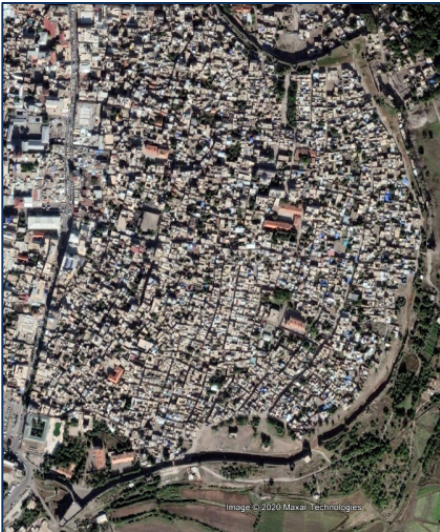
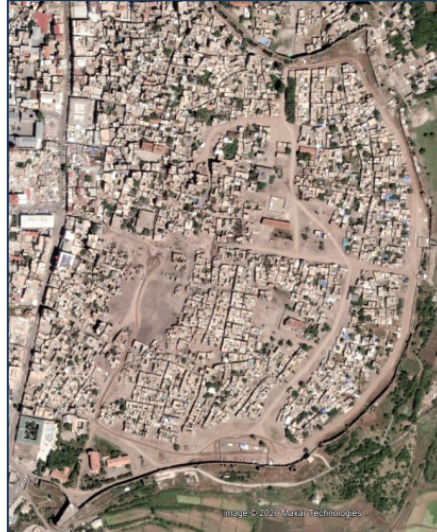
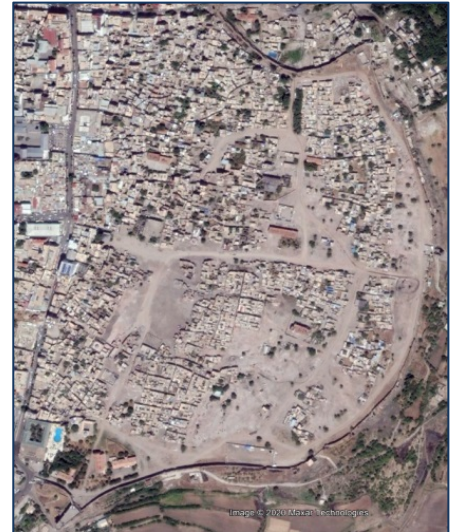
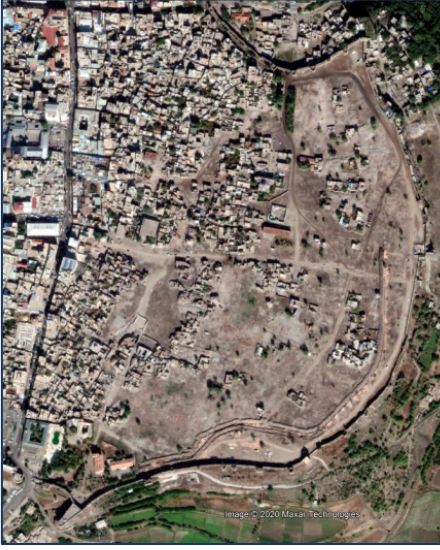
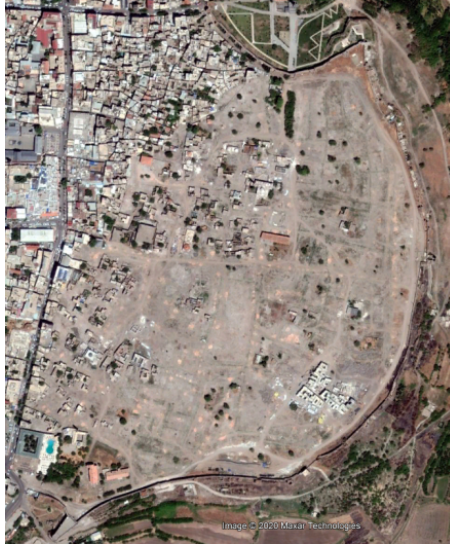
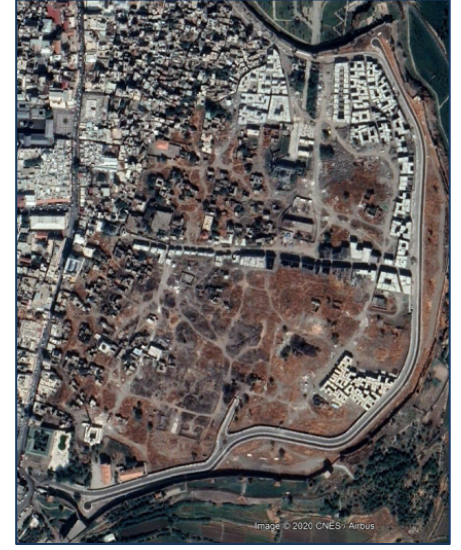
2. Heyetimizce, farklı tarihlerde alınan uydu görüntüleri üzerinde yaptığımız çalışmalarda görüldüğü üzere her ne kadar alandaki yapılar ağır silahlar ile tahribata uğramış olsa da geri dönüşümü imkânsız kılan tahribatın çatışmalardan sonra alandaki iş makineleri ile gerçekleştirilen yıkımlarla yaratıldığı tespit edilmiştir. Zira kurşun dahi değmemiş onlarca sokağın, yıkım faaliyetleri sonrasında düz bir araziye dönüştürüldüğü, Kültür Bakanlığı'nın oluşturduğu tespit komisyonunun Temmuz 2016 tarihli raporu ve ekindeki tescilli yapıların durumlarını veren listeler ve fotoğraflarından anlaşıldığı gibi, uydu görüntülerinde de tespit edilebilmektedir.

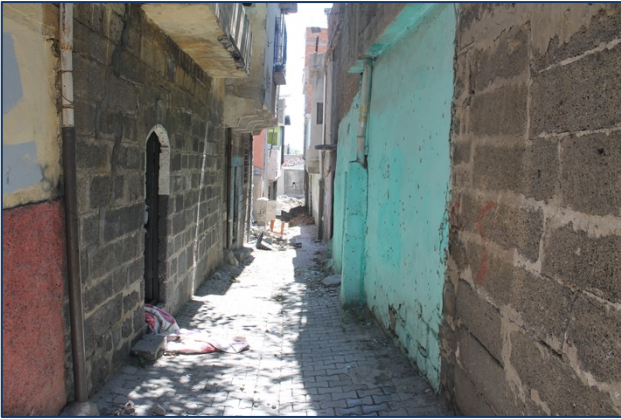
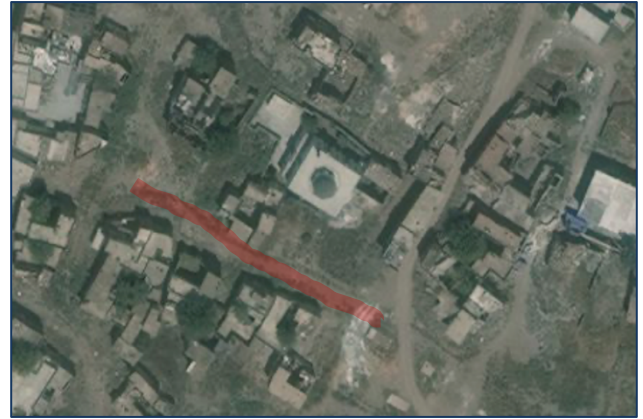
Foto 11: Cemal Yılmaz Mahallesi Şair Sırrı Sokak Mayıs 2016 tarihli fotoğrafı (solda), çatışma sonrası kentsel dönüşüm amaçlı yıkımla sokağın 8 Mart 2020 tarihli uyu görüntüsü (sağda)

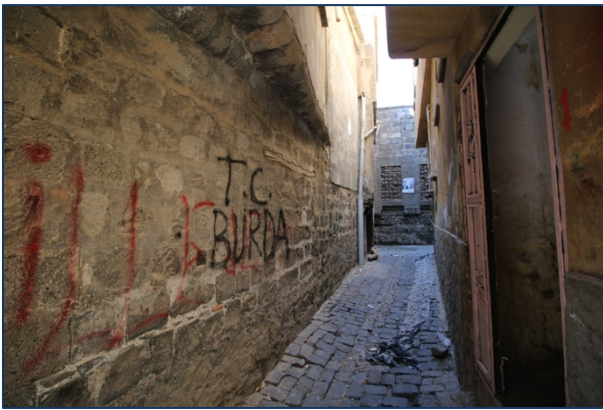
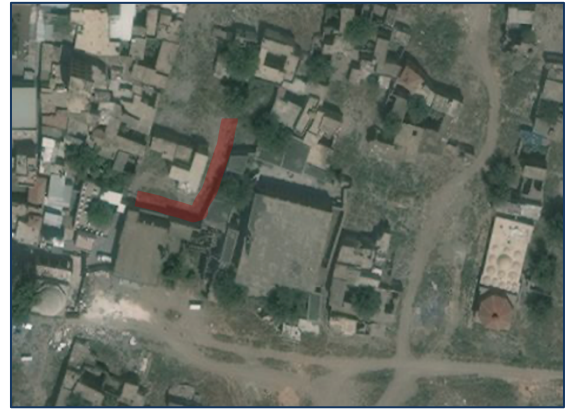
Foto 12: Savaş Mahallesi Şeftali Sokak Haziran 2016 tarihli fotoğrafı (solda), çatışma sonrası kentsel dönüşüm amaçlı yıkımla sokağın 8 Mart 2020 tarihli uyu görüntüsü (sağda)

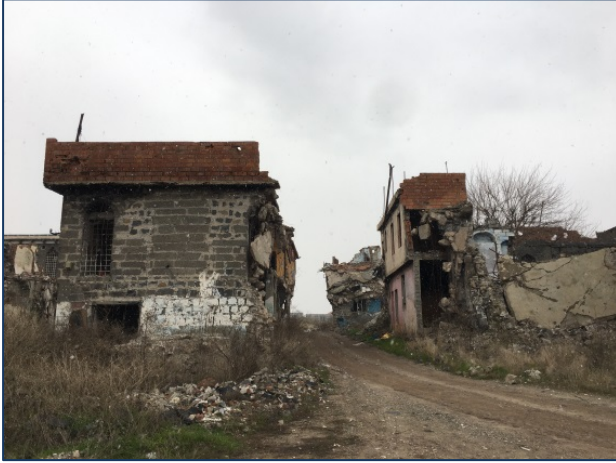
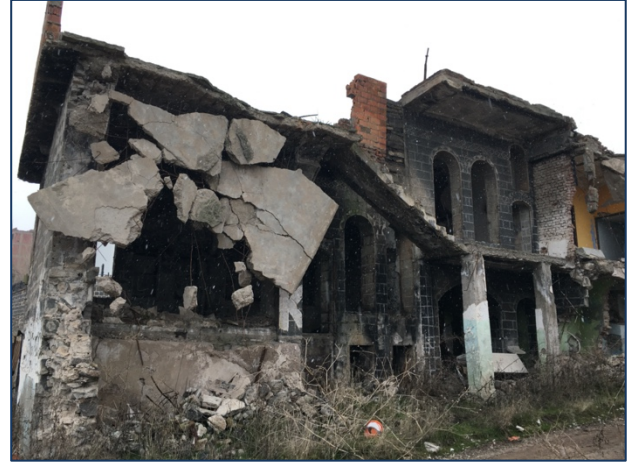
3. Alandaki yapıların mevcut durumu, yıkımların Kültür Bakanlığı uzmanları gözetiminde yapılmadığı, yıkımı gerçekleştiren kurumların kontrolsüz, özensiz, koordinasyon ve iletişim eksikliğiyle bu çalışmaları yürüttüğü ve şu anki tablonun oluşmasına sebep olduğu gözlemlenmiştir. Bu durum, Kültür Bakanlığı Tespit Komisyonunun tutanak ve raporlarına bakıldığında açıkça görülebilmektedir.
4. Bazı tescilli Sivil Mimari örneği ve Korunması Gerekli Çevresel Değerde Yapıların bir bölümünün yıkılarak fiili araç yolu olarak kullanıldığı, ayrıca başta özgün sokak yapısını korumuş 7 metrelik bir sokaktan 15 metrelik bir caddeye dönüştürülmüş Yenikapı sokak olmak üzere birçok sokağın Sur'un geleneksel kent planına aykırı bir şekilde genişletildiği, bunun sonucunda da birçok tescilli ve çevresel değerde korunması gerekli yapının yıkıldığı tespit edilmiştir.

Foto 13: Sokak genişletilmeleriyle dokusu bozulan 673 Ada 98-99 nolu parseldeki tescilli yapıların son durumu

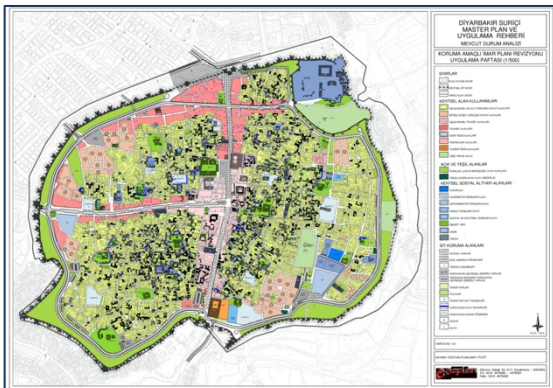
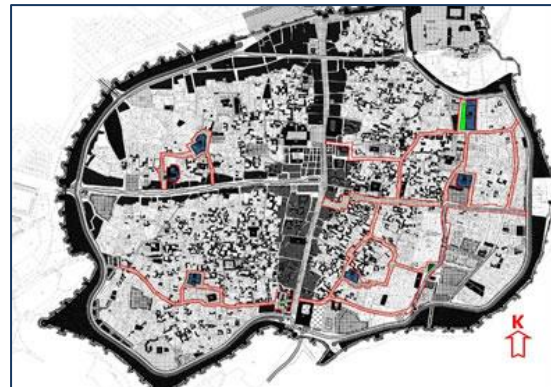
5. Yaşanan yıkım sonrasında, 2016 yılında revize edilen Koruma Amaçlı İmar Planı (KAİP) ile yüzlerce yıldır korunan ada, parsel ve sokak sınırlarının değiştirildiği, parsellerin taban alanı ve kat yükseklikleri artırılarak ticari amaçlı yapıların inşasına olanak tanındığı, dolayısıyla kentsel sit alanı olan Sur'un özgün sokak dokusunun, bütünlüğünün ve otantikliğinin tamamen yok edildiği görülmüştür.

Foto 14: 2012 Koruma Amaçlı İmar Planı

Foto 15: 2016 Revize Koruma Amaçlı İmar Planı

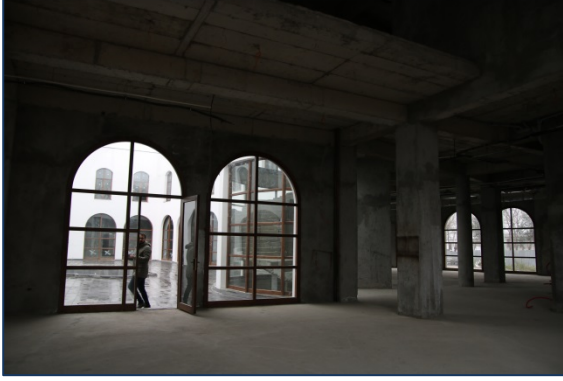
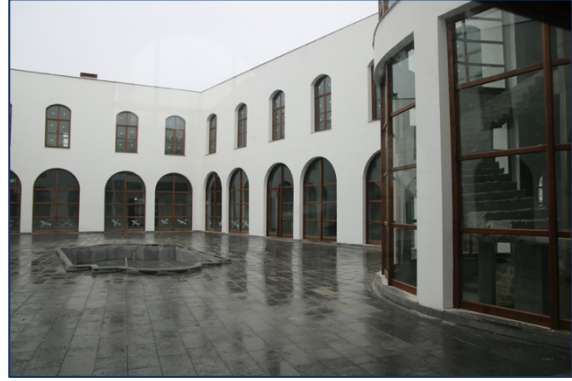
Foto 16: Özgün yapı adası formu değiştirilerek, tevhitte oluşan yeni ticari yapılar

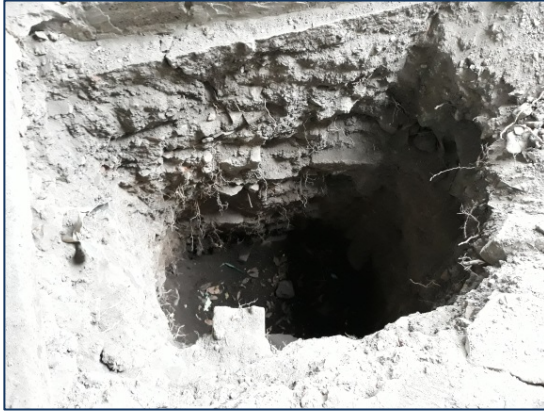
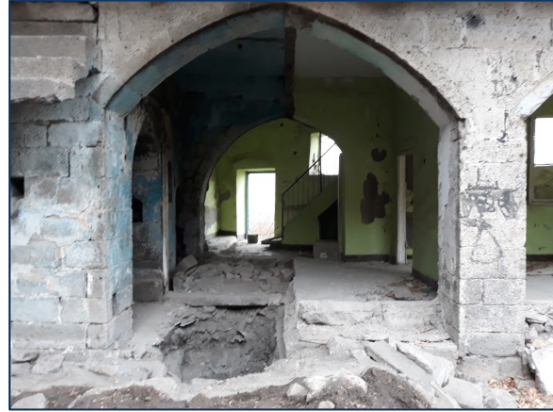
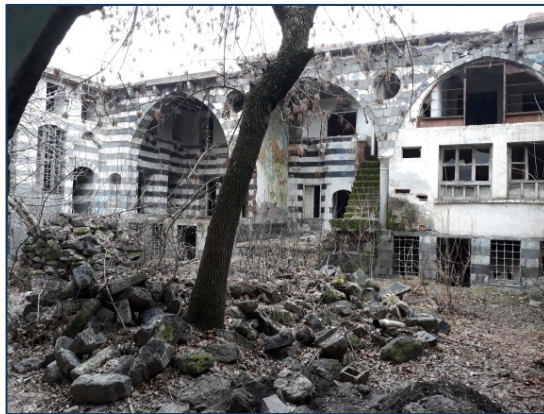
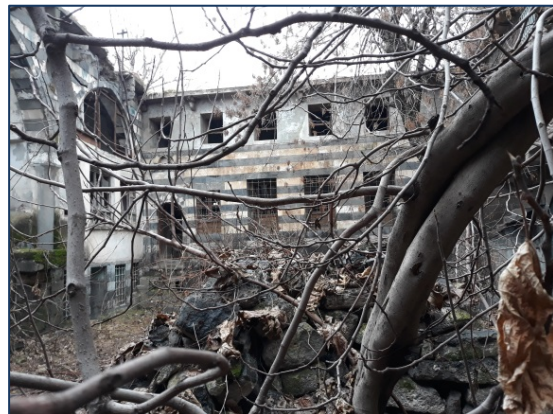
6. Çatışmaların sona erdiği Mart 2016 tarihinden beri abluka altında olan ve giriş-çıkışların güvenlik güçlerinin denetiminde olduğu alanda, bazı yapılarda define amaçlı kazıların yapıldığı ve yapıların bu yolla da tahrip edildiği tarafımızdan gözlemlenmiştir.

Foto 17: 2016 190 ada 3-16 nolu tescilli parselde yapılan kaçak kazı

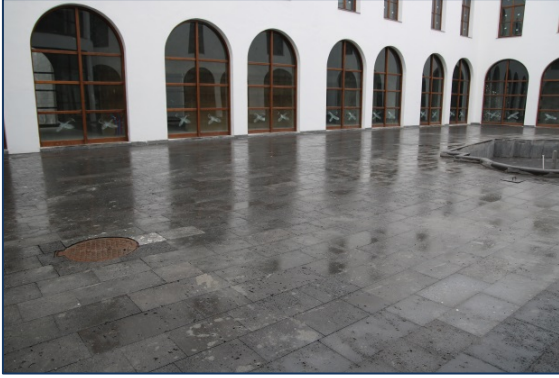
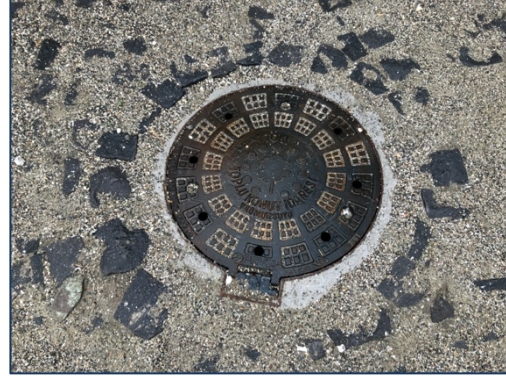
7. Alanda yeni yapıların alt yapısı için iş makineleri ile 4 metreyi bulan derinlikte kazıların yapıldığı, böylece Sur'un arkeolojik katmanlarının da tahrip edildiği görülmüştür. Sokak, yapı adaları ve parsellerin özgün sınırlarının tahrip edildiği ve alanda parçacıl bir yaklaşımla inşa faaliyetlerin yürütüldüğü görülmüştür. Alanda özgün dokuda sokakta olan rögar ve telekomünikasyon müdahale kapakların bazı yapılarda avlu içlerinde kalmasından da anlaşılmaktadır.

Foto 18: Yeni yapı ve avlusunda yer alan rögar kapağı

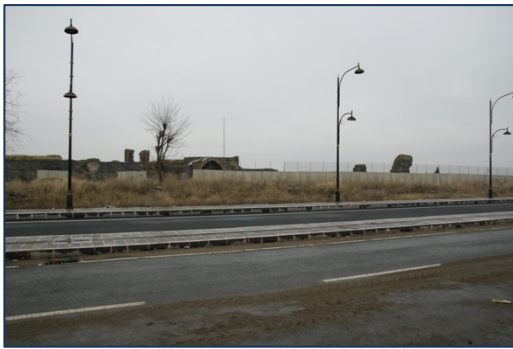
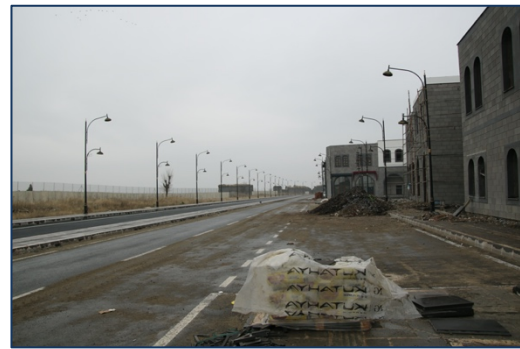
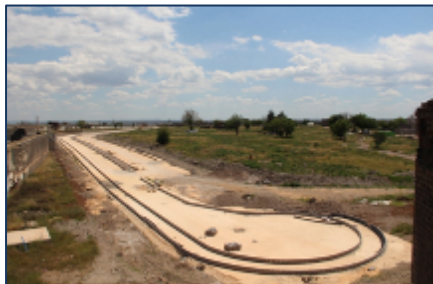
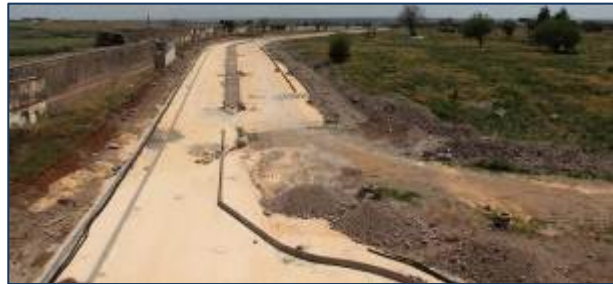
8. Sur açıklıklarına bırakılan ve Dünya Mirası listesindeki Surların görüntüsünü bozan, algıdaki sürekliliğini kesintiye uğratan, ağır tonajlı beton blokların hala yerinde durduğu görülmüştür. Ayrıca Keçi Burcu'ndan başlayıp İçkale Surlarına dek surun dibinden uzanan asfalt çift şeritli yolun yapılması yoğun trafik akışının planlandığını göstermektedir. Surların en zayıf noktasını oluşturan doğu Surlarının hemen dibinden akacak trafiğin yaratacağı titreşimin büyük tehlike oluşturacağı, Sur'un yıkımına dahi neden olacağı muhakkaktır.

Foto 19: Sur diplerine bırakılan beton bloklar ve yeni yapılan asfalt yol.

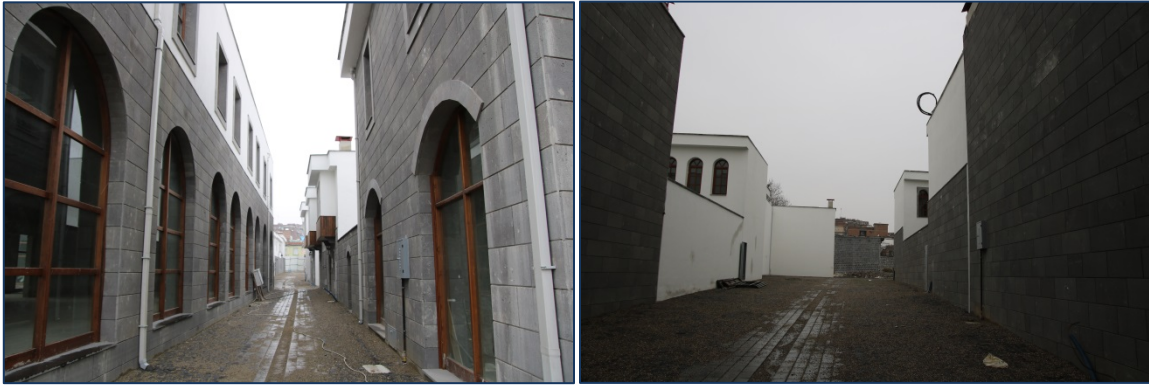
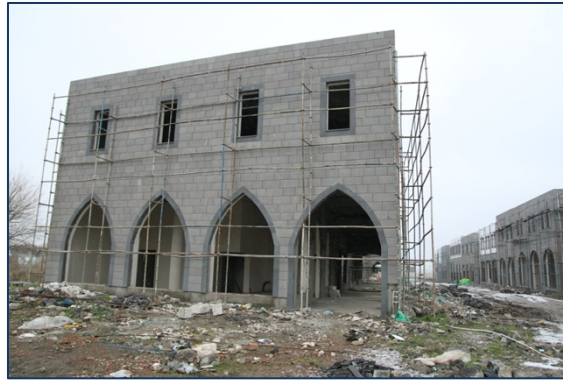
9. Alandaki yeni yapıların özgün geleneksel Diyarbakır mimari dokusuna aykırı, tamamen bazalt kaplı betonarme yapılar olduğu, cumba, bazalt taş, geniş avlu, sokağa cephe veren kapı pencere açıklıkları, avlu duvar detayları, süs havuzu gibi geleneksel Sur mimari evlerinin belirgin özelliklerini taşımadığı görülmüştür. Aynı zamanda yeni yapıların cephesinde yapıştırma yöntemiyle kullanılan bazalt taşın Diyarbakır'ın özgün bazalt taşı olmadığı görülmüştür. Sokağa cephe veren yüzleri geniş açıklıklı, revaklı, büyük pencere ve kapı açıklıklarıyla tasarlanıp uygulanan yeni yapıların, özgün sokak dokusuna tamamen aykırılık oluşturduğu tespit edilmiştir. Ayrıca geleneksel sokak dokusunda olmayan, geniş boyalı sıvalı cephelerin varlığı gözlemlenmiştir.

Foto 20 Yeni yapılan yapıların cepheleri

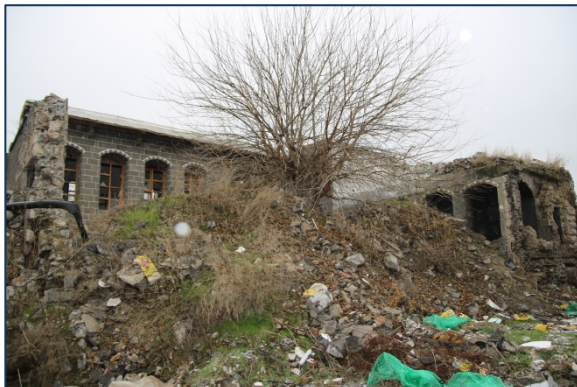
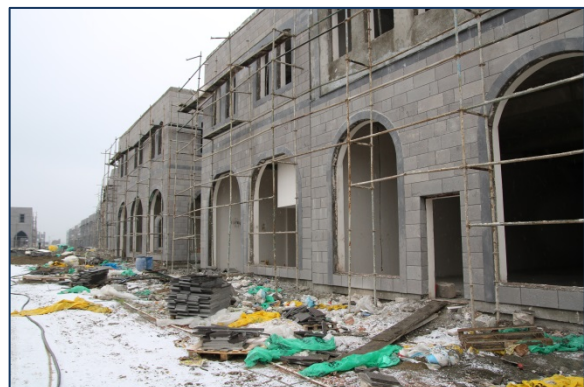
10. Protestan kilisesinin de yer aldığı Muallak sokakta olduğu gibi, özgün kotlarına uyulmadan 1,5 metrelik kot farkları oluşturulmuştur. Buna benzer olarak yeni kapı sokakta iş makineleri vasıtasıyla 4 metre yüksekliğinde moloz ve yapı malzemelerinden oluşan dolgular yer almaktadır.

Foto 21 Yenikapı sokak yapılan yapılar ve tescilli yapı cepheleri

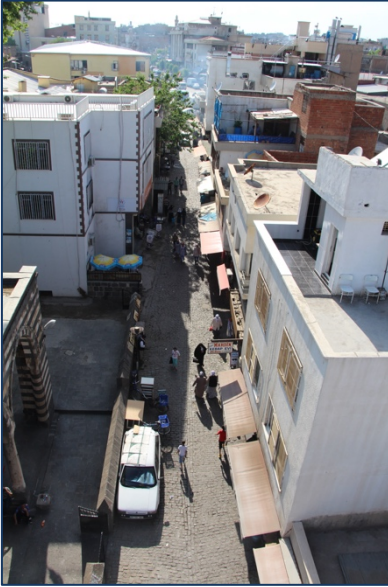
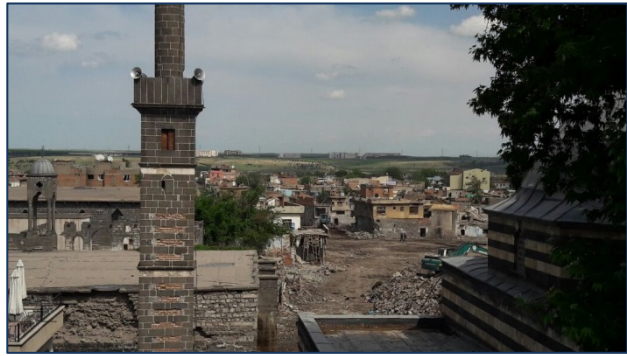
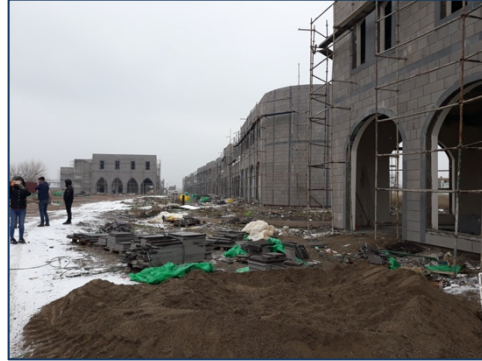
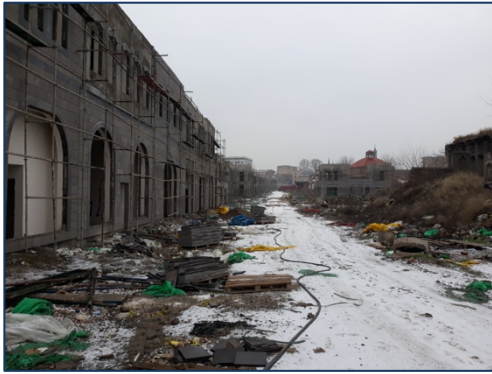
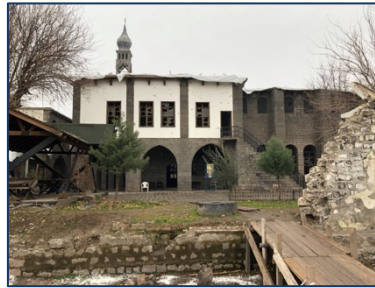
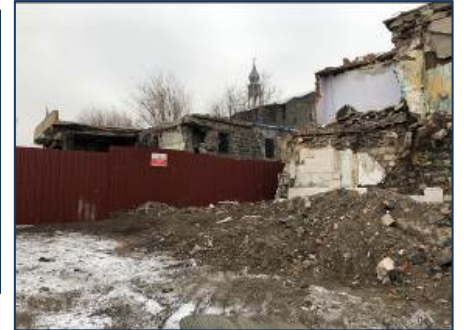
11. Günümüze kadar üzerindeki çok sayıda anıtsal ve sivil mimari örnekleriyle özgün sokak yapısını korumuş olan Yenikapı sokak, yapılan dönüşüm projesiyle birlikte sağlıklı solumlu yıkılarak 7 metrelik bir sokaktan 15 metrelik bir caddeye dönüştürülmüştür. Bu yıkımla birlikte Surp Giragos ve Keldani Kiliselerinin dükkanları, avlu duvarları yok edilmiş, Paşa Hamamı'nın avlu duvarı kaldırılmış, birçok evin tamamı veya yarısı yıkılıp bütünlüğü bozulmuş, yolun güney yakasının ise tamamen yıkılıp yok edildiği görülmüştür. Sokak üzerinde inşa edilen yeni yapıların ise geleneksel sokak cephe dokusuna tamamen aykırı olduğu, ticari amaçlı kullanım için tasarlanan kütlelerin ortalama kat yüksekliğinden daha yüksek bir şekilde yapıldığı gözlemlenmiştir.

Foto 22 Yenikapı sokağın eski hali ve kentsel dönüşüm sonrası yapılan yapılar ve tescilli yapı cepheleri
