## **KENTLEŞME SÜRECİMİZ BÖYLE DEVAM ETTİKÇE SELLER KAÇINILMAZDIR**

Doğan Dursun  
Şehir Plancıları Odası  
Erzurum İl Temsilcisi

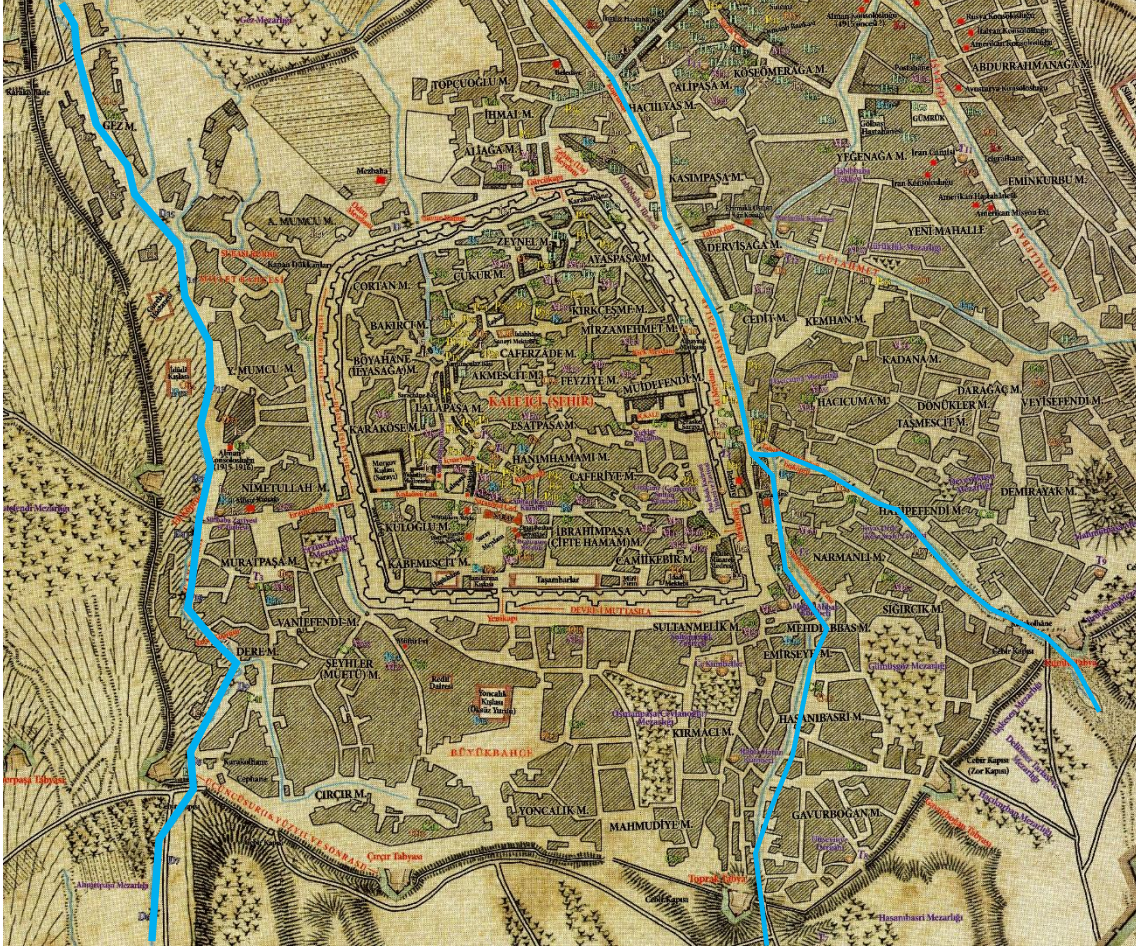
Şekil 1.Osmanlı dönemi Erzurum kent merkezi haritası ve dereler

Bir diğer tarihsel bilgi Osmanlı dönemi Erzurum haritalarında görünen dere hatlarıdır. Prof.Dr.Murat Küçükuşurlu ve Murat Türker Tüfekçi'nin gün yüzüne çıkardığı tarihi haritaya baktığımızda Erzurum kent merkezinden geçen dere hatlarını görebilmekteyiz (Şekil 1). Bugün tamamının üzeri kapatılmış olan hatların yoğun yağış dönemlerinde afetlerle karşılaşması son derece normaldir çünkü su doğal yoluyla akacak ve yatağını bulmak isteyecektir.

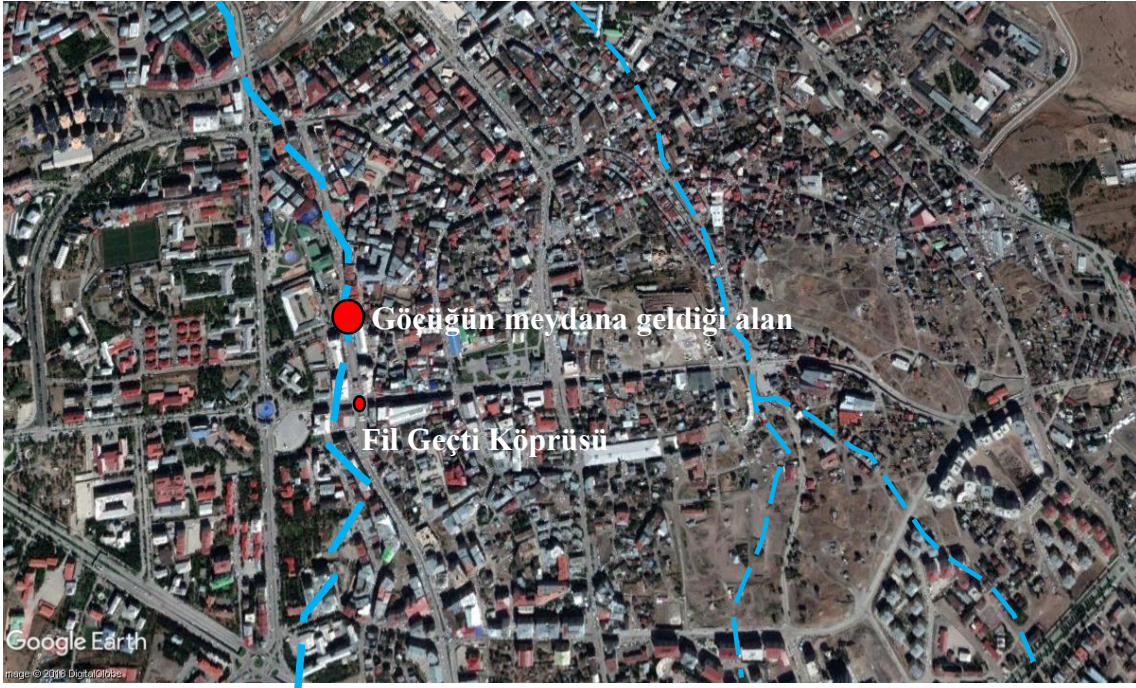
Şekil 2. Erzurum kent merkezi uydu fotoğrafı, eski dere yatakları ve olayın yaşandığı alan

Kısaca verdiğimiz tarihsel bilgilerden sonra yaşanan olayı düşündüğümüzde, Erzurum'da 21 Mayıs 2018 tarihinde öğleden sonra başlayan ve akşam saatlerine kadar süren kuvvetli yağış, kentin merkezinde yaşamı felç etmiş, pek çok araç ve iş yerinin hasar görmesine neden olmuştur (bakınız Şekil 2 ve Resim 1). Diğer yandan, 5 ve 6 Mayıs ta benzer yoğunlukta yağışlar Ankara da yaşanmış ve daha öncesinde yine İstanbul da benzer yağışlar ve denizle birleşen yollar görülmüştür.

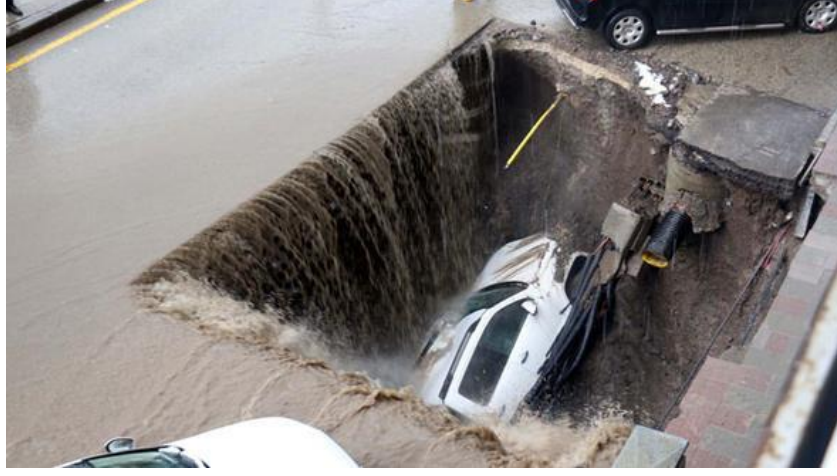
Resim 1. Çaykara Caddesi üzerinde meydana gelen göçük
