## 23 ŞUBAT 2020 BAŞKALE DEPREMİ TEKNİK İNCELEME RAPORU

03.03.2020

TMMOB VAN İL  
KOORDİNASYON KURULU

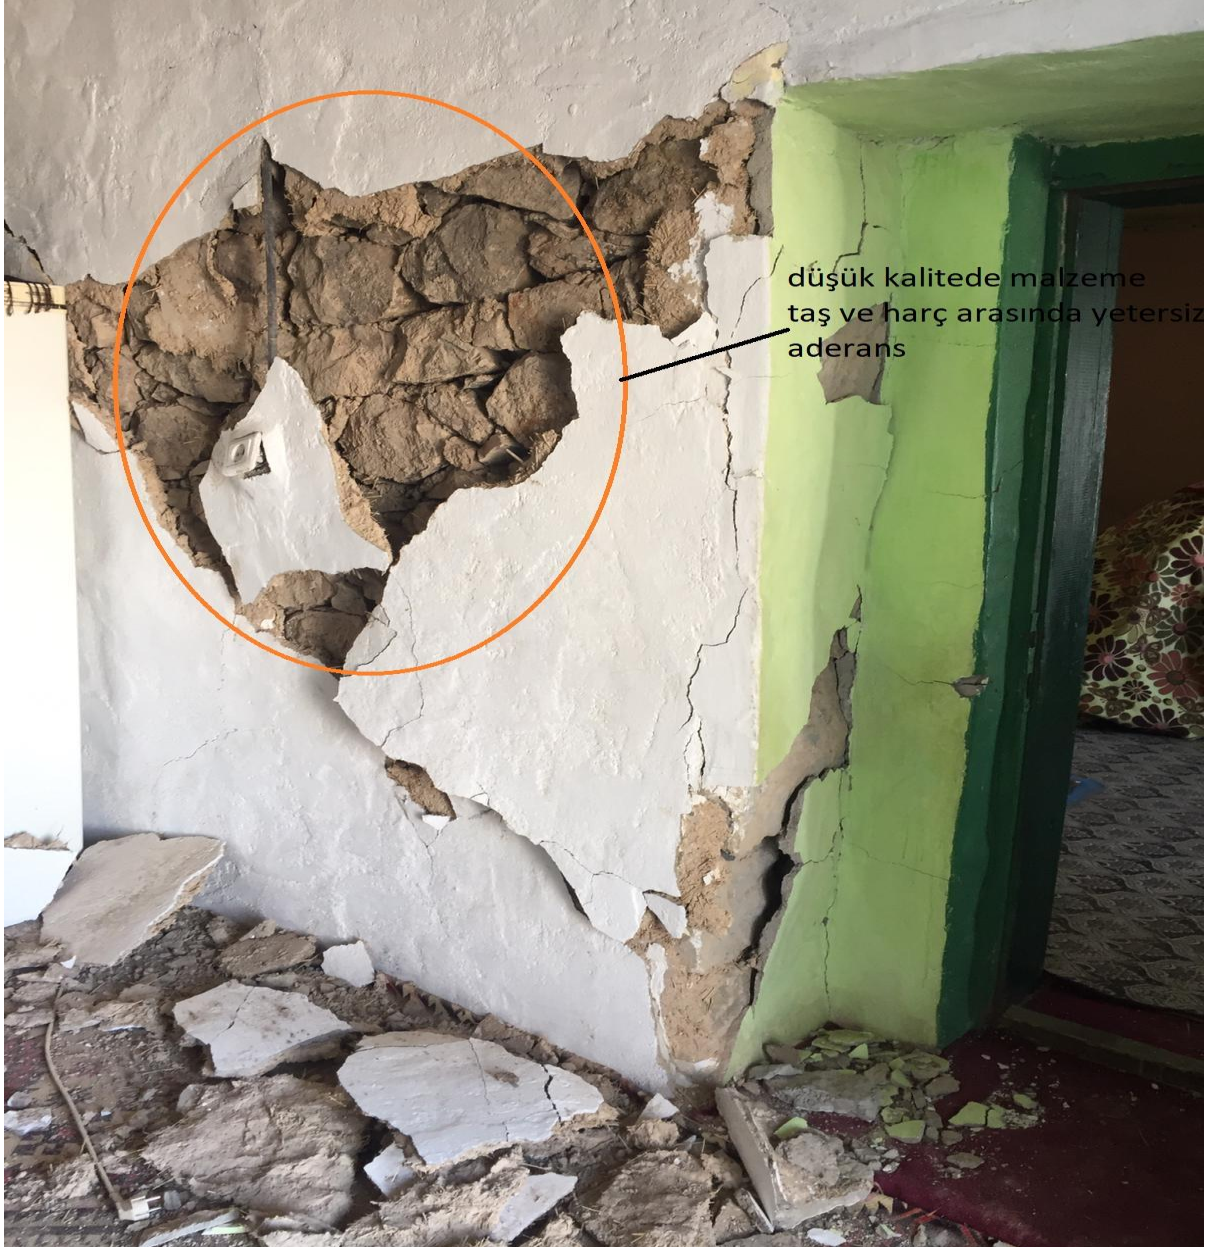
Saha çalışmalarımızda, bölgedeki yığma yapıların çoğunun düzensiz yerleştirilmiş kerpiç tuğla elemanlar kullanılarak inşa edildiği, çamur harcı, kireç ve çimento kullanılarak söz konusu duvarların sıvandığı gözlenmiştir. Yapılan incelemelerde, yığma yapıların gelişigüzel yerleştirilmiş düzensiz şekillere sahip taşlar kullanılarak inşa edildikleri tespit edilmiştir. Taşlar arasında yeteri kadar bağlantı olmaması bu tarz yapıların deprem performanslarının kötü olarak sonuçlanmasına yol açmıştır. Her ne kadar Türkiye Deprem Yönetmeliği'nde taşların basınç dayanımları en az 10 MPa olarak bildirilmiş olsa da, bölgede yapılan çalışmalarda taş elemanların bu dayanımın çok altında basınç dayanıma sahip oldukları ve taş ile harç arasında yeterli aderansın sağlanamadığı tespit edilmiştir. Tüm bunlara ilaveten kalitesiz işçilik yığma

yapılarda gözlemlenen hasarı arttırmıştır. Farklı boyutlarda ve şekillerde malzeme kullanılarak inşa edilen yığma duvarlarda devrilme riski fazla olmaktadır. Özellikle duvarların düşey birleşimlerinde gözlemlenen yetersiz harç kullanımı neticesinde oluşan boşluklar, duvarların düzlem dışı eğilme rijitliklerini azaltarak hasarın artmasına yol açmıştır.

**Şekil 14-**Düşük kaliteli yığma malzeme kullanımından kaynaklanan düzlem dışı davranış.

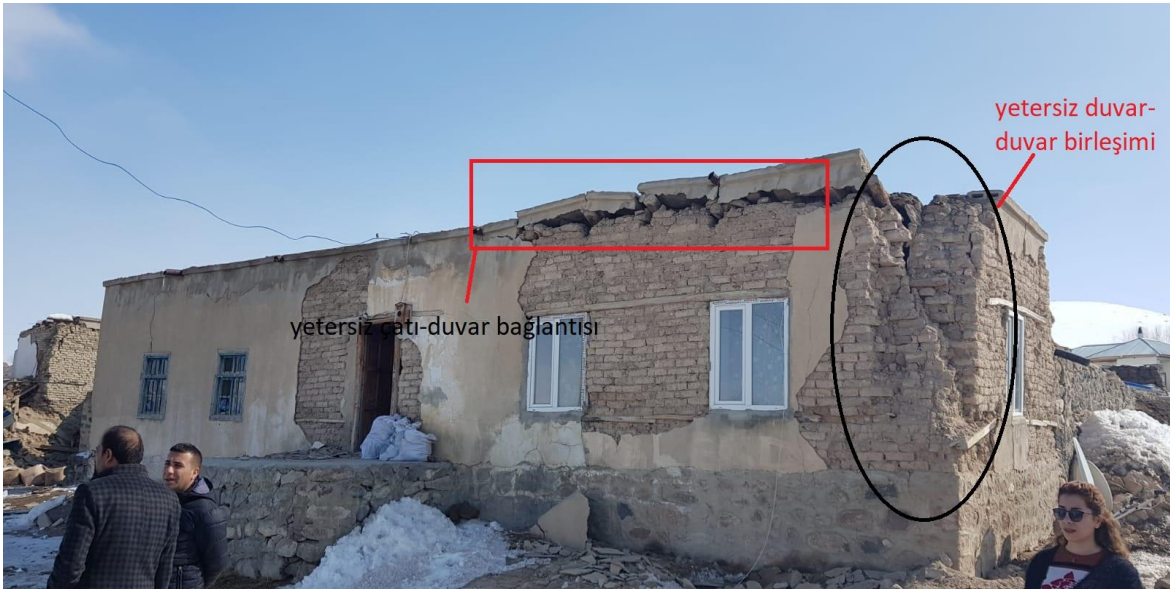
Deprem bölgesinde yürütülen çalışmalarda köşe birleşimi hasarlarına sıklıkla rastlanmıştır. Literatürde, çatıdan kaynaklı yanal zorlamaların hasarı

arttırdığı gösterilmiştir. Duvar-duvar ve duvar-döşeme bağlantılarının usulüne uygun olarak yapılmaması, köşelerin deprem etkisi altında dayanımlarını azaltmaktadır. Özellikle, köşe birleşimlerinin doğru mesnetlenmemeleri stabil olmamalarına yol açmaktadır. Aşağıda Şekil 15 ve Şekil 16'da görüldüğü üzere mühendislik hizmeti almamış yetersiz çatı-duvar bağlantısı ve yetersiz duvar-duvar bağlantısının sonucu oluşan hasar gösterilmiştir.

**Şekil 15-**Mesnetlenmemiş çatı-duvar bağlantısı

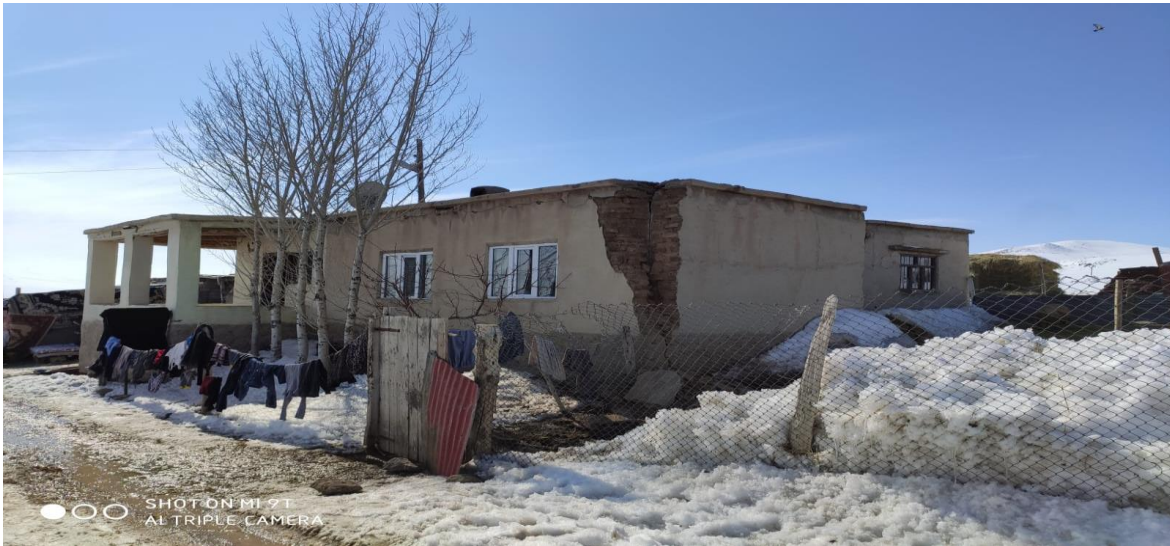
**Şekil 16-**Mesnetlenmemiş duvar-duvar bağlantısı

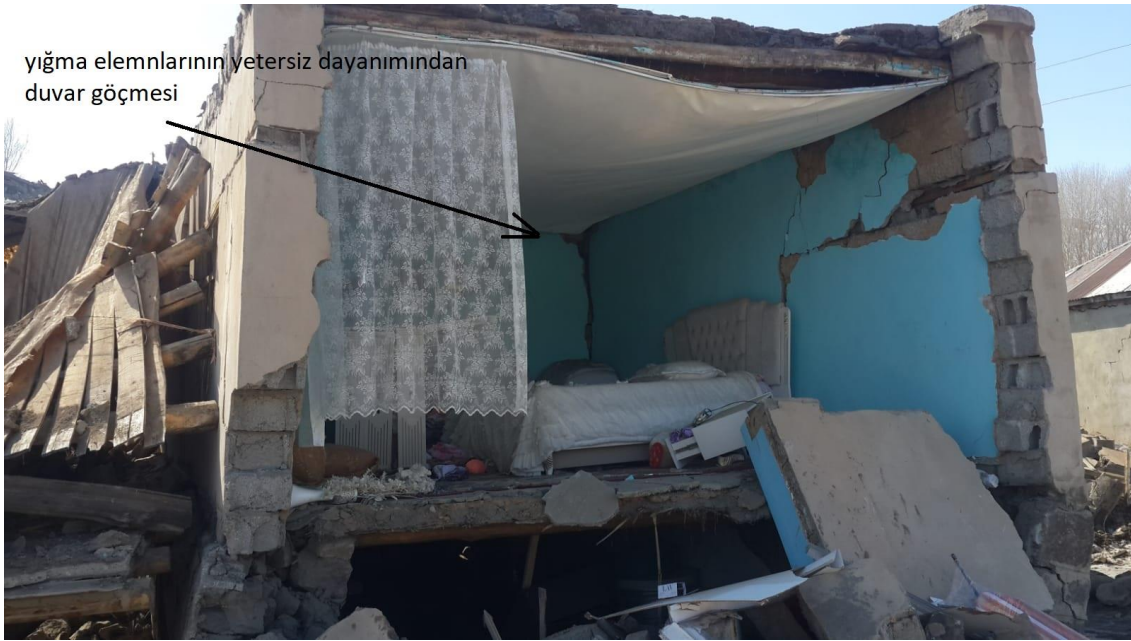
Bir diğer düzlem dışı davranış türü olarak birbirine dik duvarların ayrışmaları gösterilebilir. Birbirine dik duvarların ayrışmaları göçme ile neticelenmektedir. Bu tarz hasarın esas nedeni genel olarak, duvarların çekme dayanımı aşıldığı durumlarda oluşan kesme gerilmesinden kaynaklıdır. İlaveten birleşimlerin düzgün yapılmaması dik duvarların farklı davranmalarına yol açmaktadır.

Şekil 17-Yığma elemanlarının yetersiz dayanımından duvar göçmesi

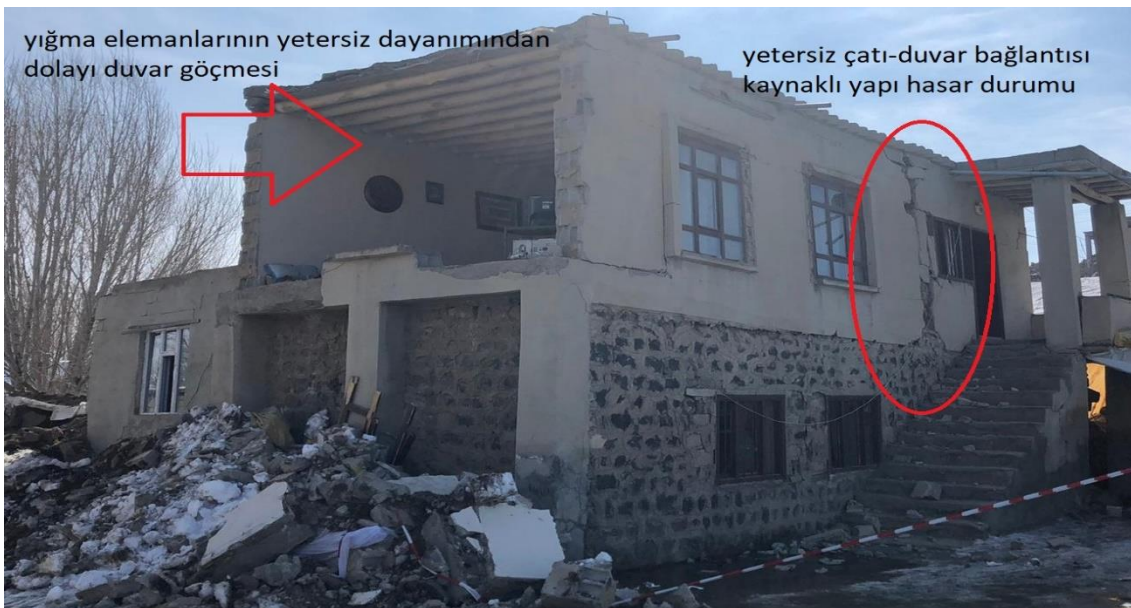
Şekil 18-Yetersiz çatı-duvar bağlantısı kaynaklı yapı hasar durumu

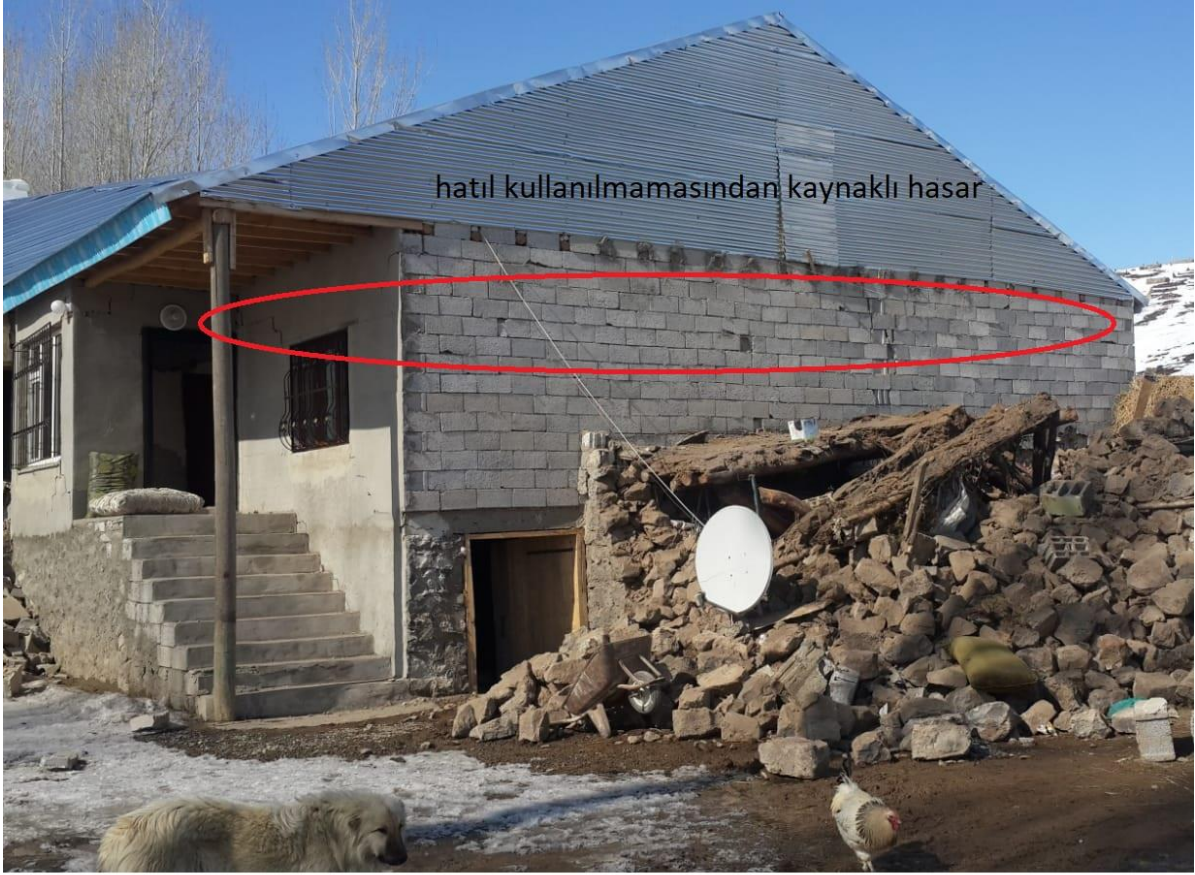
Şekil 19-Hatıl kullanılmamasından kaynaklı hasarlar

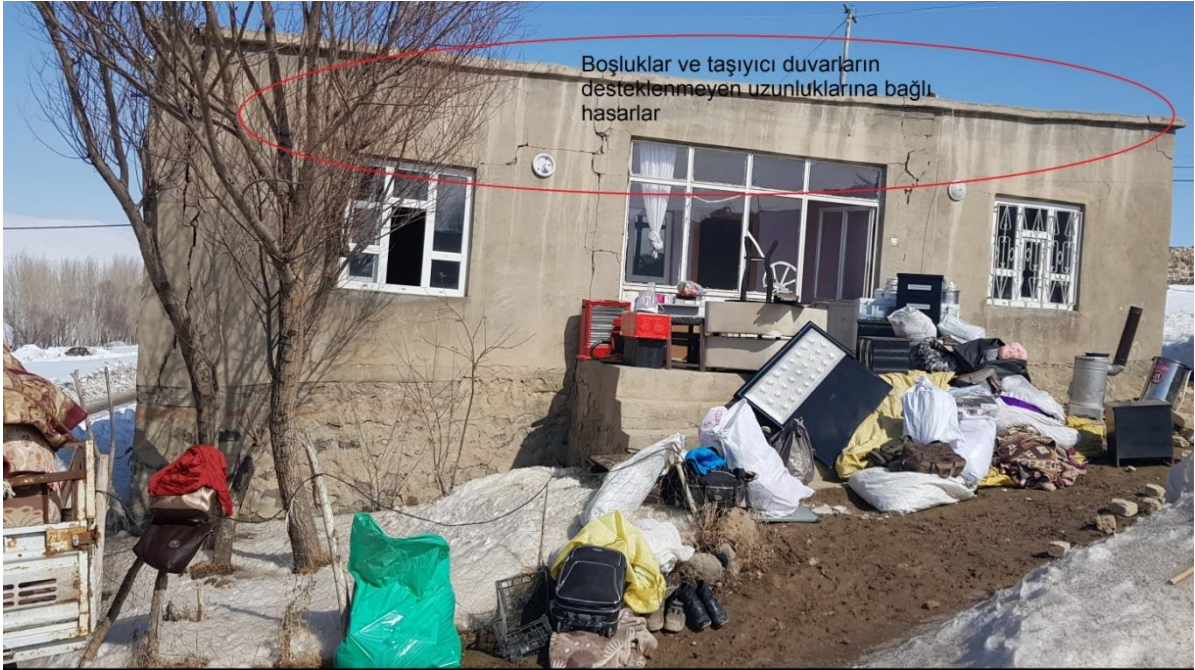
Şekil 20-Boşluklar ve taşıyıcı duvarların desteklenmeyen uzunluklarına bağlı hasarlar

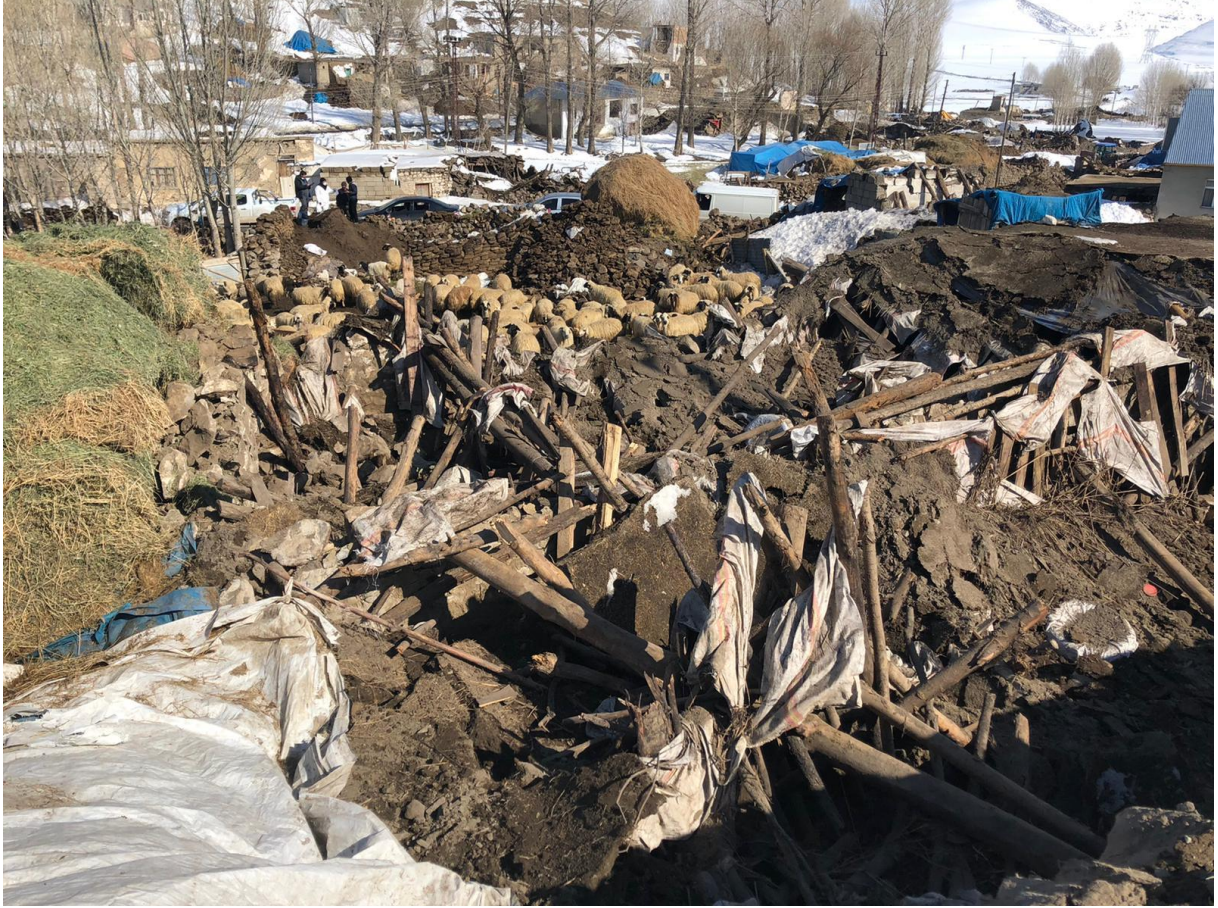
Meydana gelen depremler sonrasında 24 Şubat Pazartesi günü sahaya intikal edilerek yerinde yaptığımız incelemelerde; ağıl ve ahırların tamamına yakın yıkıldığını yıkılmayan barınakların ise kullanılmaz halde olduğu tespit edilmiştir. Kış mevsimi olduğunda entansif yetiştiriciliğe geçen küçük aile işletmelerindeki hayvanların bazı işletmelerde tamamının telef olduğu, bazı işletmelerde ise köylünün kendi imkânları ile kurtardıkları hayvanlar olmasına rağmen doğum dönemine denk gelmesi bazı hayvanların düşük yapmalarına geriye kalan

diğer hayvanların ise düşük yapma riski ile karşı karşıya olduğu riski gözlemlenmiştir.

**Şekil 21**-Hayvancılık yapan yöre halkının deprem sonrası ahırlarının durumu
