ORTA DOĞU TEKNİK ÜNİVERSİTESİ
DEPREM MÜHENDİSLİĞİ ARAŞTIRMA MERKEZİ

9 KASIM 2011
M_w 5.6 VAN-EDREMİT DEPREMİ
SİSMİK ve YAPISAL HASARA
İLİŞKİN GÖZLEMLER

RAPOR NO: METU-EERC / İMO 2012-01

ŞUBAT 2012
ANKARA

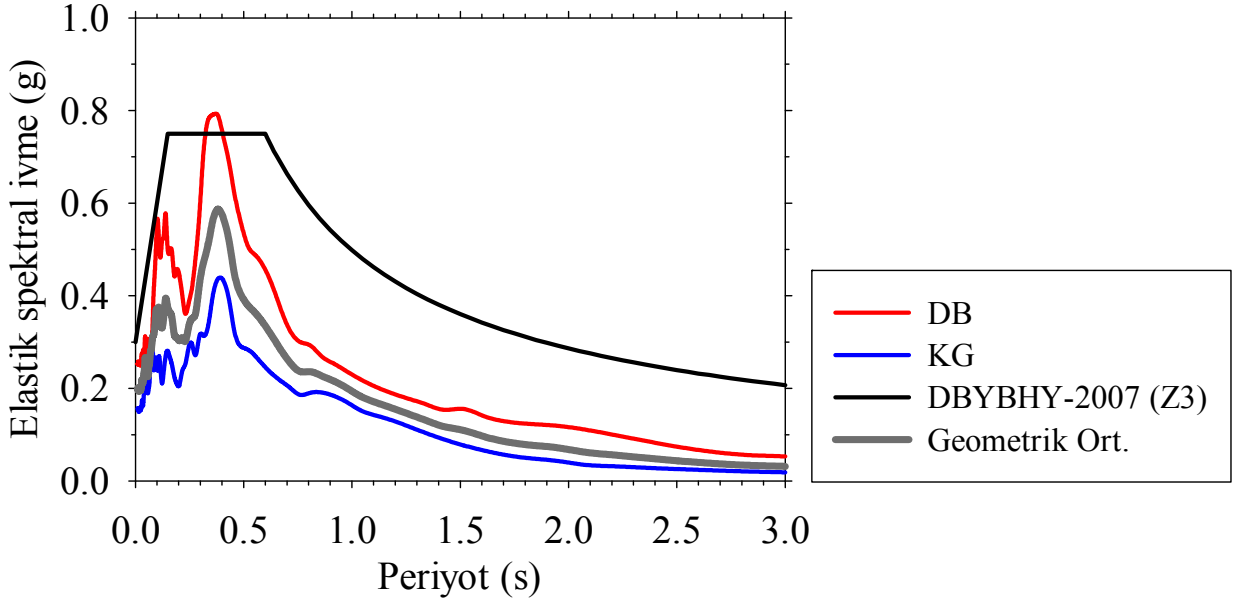
Şekil 1.14 Van - Merkez (6501) istasyonu yatay ivme kayıtlarına ait ivme spektrumlarının deprem yönetmeliği ivme spektrumu ile karşılaştırması.

Şekil 1.14 ve Şekil 1.15 Van ve Edremit kayıtlarına ait spektral ivme değerlerinin Türk Deprem Yönetmeliği (2007) yönetmelik spektrumu ile karşılaştırmalarını vermektedir. Yönetmelik spektrumu Van-Merkez ve Edremit ilçesini 2. derece deprem bölgesi olarak kabul etmektedir. Yönetmelik spektrumu hesaplanırken zemin tipi Van kaydı için $V_{S30} = 363\text{m/s}$ değeri dikkate alınarak Z3 olarak kabul edilmiştir. Bu raporda Edremit kaydını alan istasyonun kaya zemine oturduğu kabul edildiği için yönetmelik spektrumu zemin tipi Z1 olarak alınmıştır. Karşılaştırmalarda bu 2 istasyonda alınan kayıtların DB bileşenlerinin tasarım spektrumunu belli periyot bantlarında geçtikleri gözlenmektedir. Moment magnitüd büyüklüğü M_w 5.6 olan bir depreme ait olan bu kayıtların belli bileşenlerinin

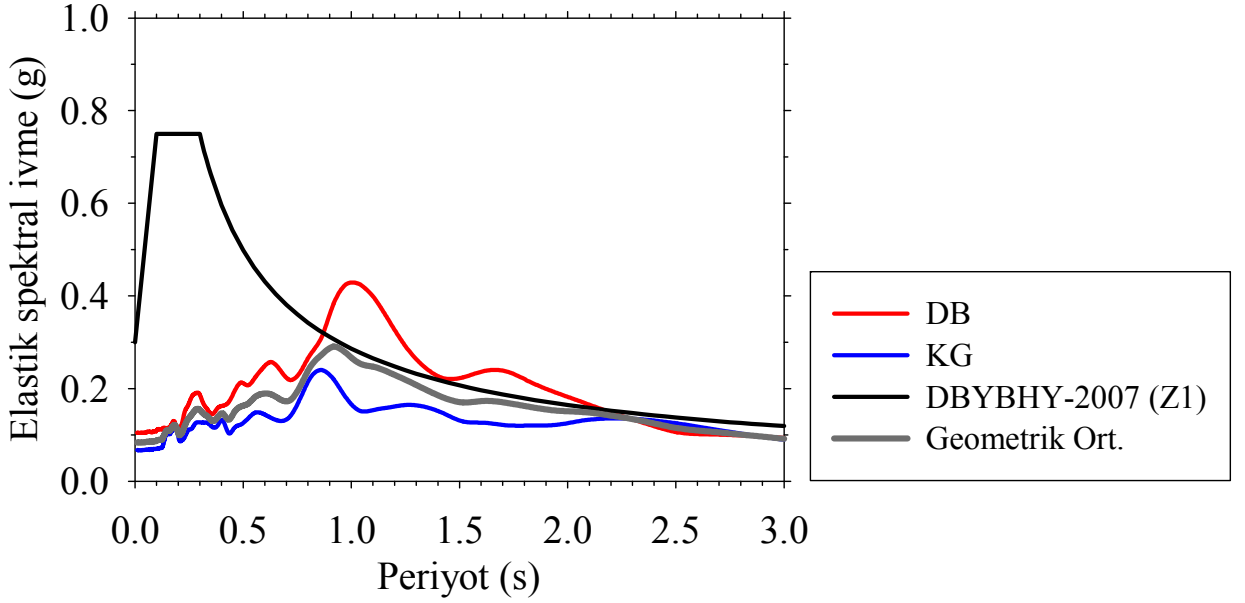
Şekil 1.15 Van - Edremit (6510) istasyonu yatay ivme kayıtlarına ait ivme spektrumlarının deprem yönetmeliği ivme spektrumu ile karşılaştırması.

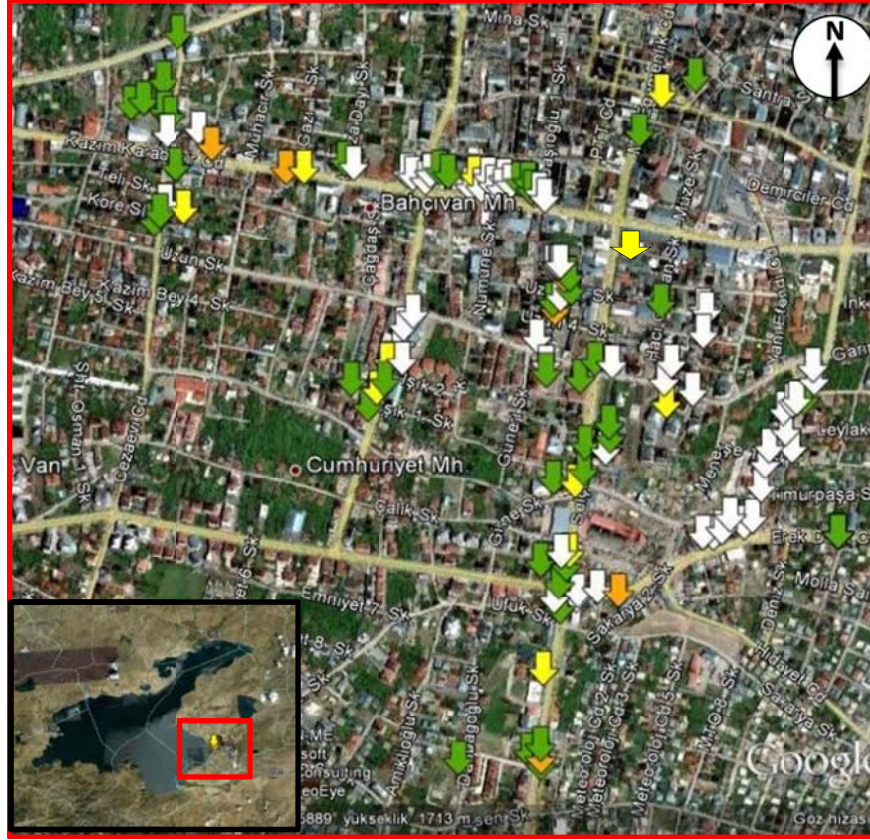
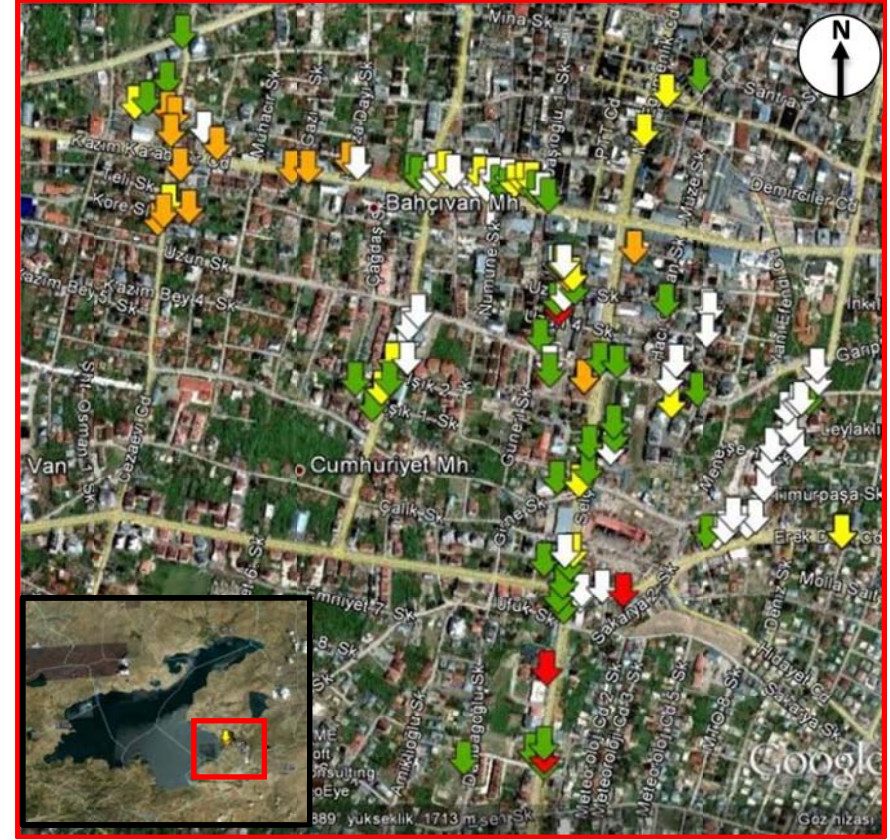
Şekil 2.3’de incelenen bölgenin kuşbakışı görüntüsü üzerinde hasar dağılımının değişimi gösterilmiştir. Şekilden görüleceği üzere Kazım Karabekir Caddesi üzerinde incelenen binaların hasar düzeylerinde genelde artış gözlenmektedir. Buna karşın incelenen bölgenin batısında yer alan ve 23 Ekim 2011 depreminde hiç hasar almamış beyaz ile işaretli yapı grubunun 9 Kasım 2011 depreminden sonrada hasarsız kalmaları dikkat çekicidir. İncelenen bölgenin kuzey yarısında hasarda artış olmasına rağmen güney yarıda yer alan binalardaki hasar değişimi daha sınırlı olmuştur. Van il merkezinde hasar değişimi ile ilgili en dikkat çekici gözlemlerden birisi de birinci depremde ağır hasar gören 5 binadan 3 tanesi ikinci depremde çökerken diğer ikisinin hasarında değişim görülmemiştir. 23 Ekim depreminde orta derecede hasar alan bir bina ise 9 Kasım depreminde çökmüştür.

Şekil 2.3. Van il merkezinde incelenen binaların harita üzerindeki gösterimi.

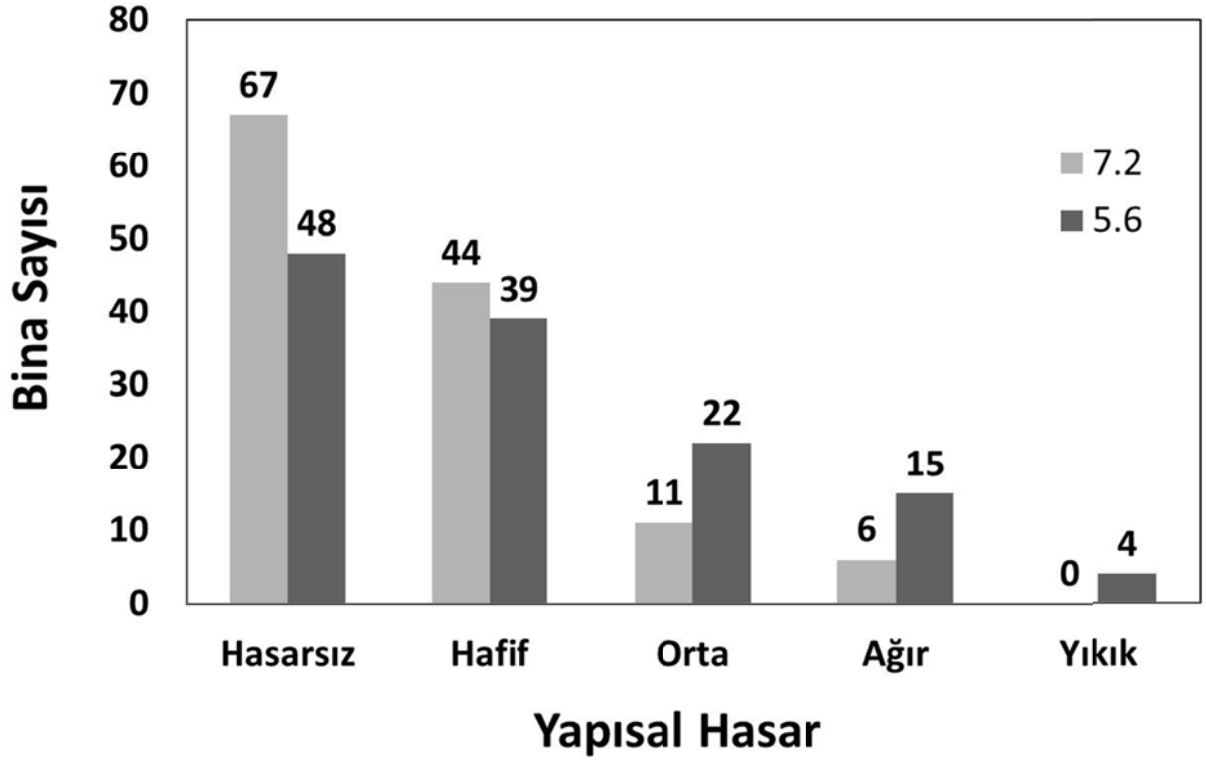
Hasar tespit sonucunda elde edilen yapısal ve yapısal olmayan hasar dağılımları Şekil 2.4 ve Şekil 2.5’de sunulmaktadır. Şekil 2.4’ten görüleceği gibi 7.2 büyüklüğündeki depremden sonra incelenen 128 yapıdan 111 tanesi hasarsız veya hafif hasarlı iken bu sayı 9 Kasım depreminden sonra %20’lik bir azalmayla 88’e inmiş, buna karşın diğer hasar gruplarında benzer oranda bir artış gözlemlenmiştir.

Şekil 2.4. Van il merkezinde incelenen binalarda oluşan yapısal hasarın dağılımı

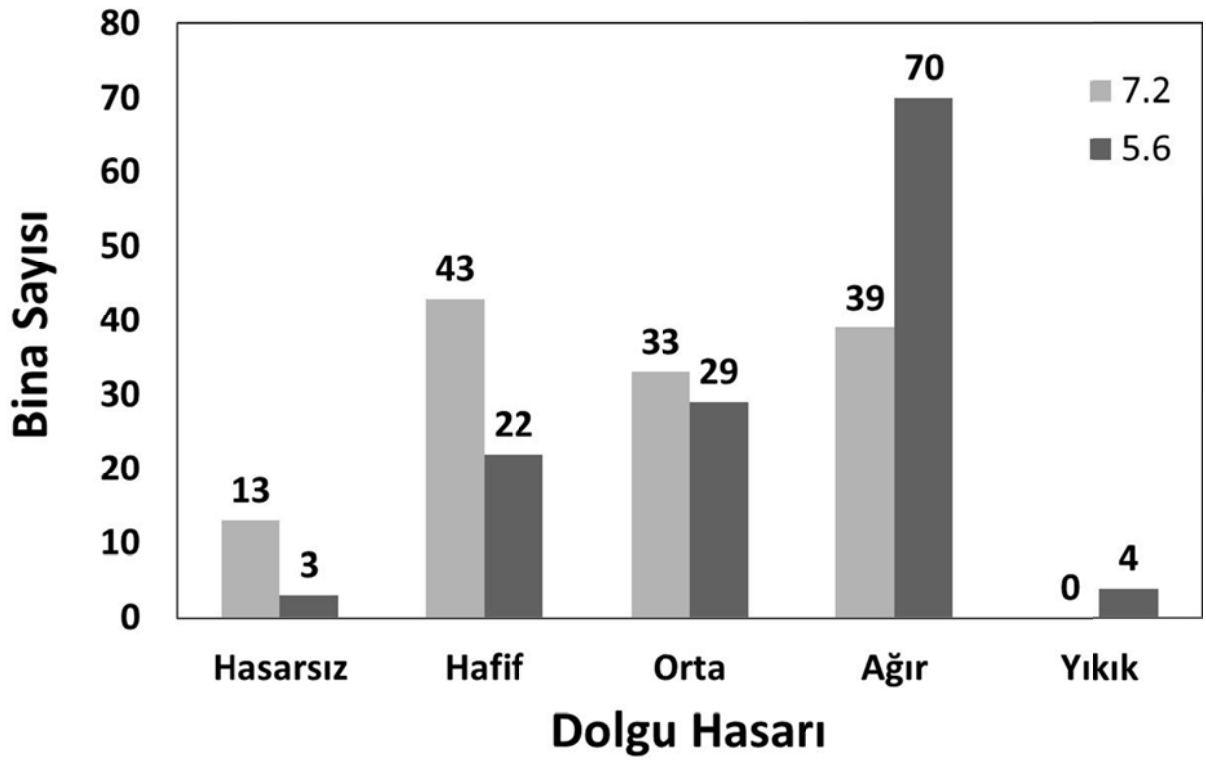
Şekil 2.5’de ise yapısal olmayan hasardaki değişim gösterilmektedir. 9 Kasım depremi, incelenen yapılarıdaki yapısal olmayan dolgu duvar hasarı belirgin oranda artırmıştır. İncelenen yapıların %55’inde ağır düzeyde yapısal olmayan hasar belirlenmiştir. Benzer bir artışın Van il merkezindeki bina stokunun genelini temsil eder nitelikte olması beklenebilir.

Şekil 2.5. Van il merkezinde incelenen binalarda oluşan dolgu duvar hasarının dağılımı

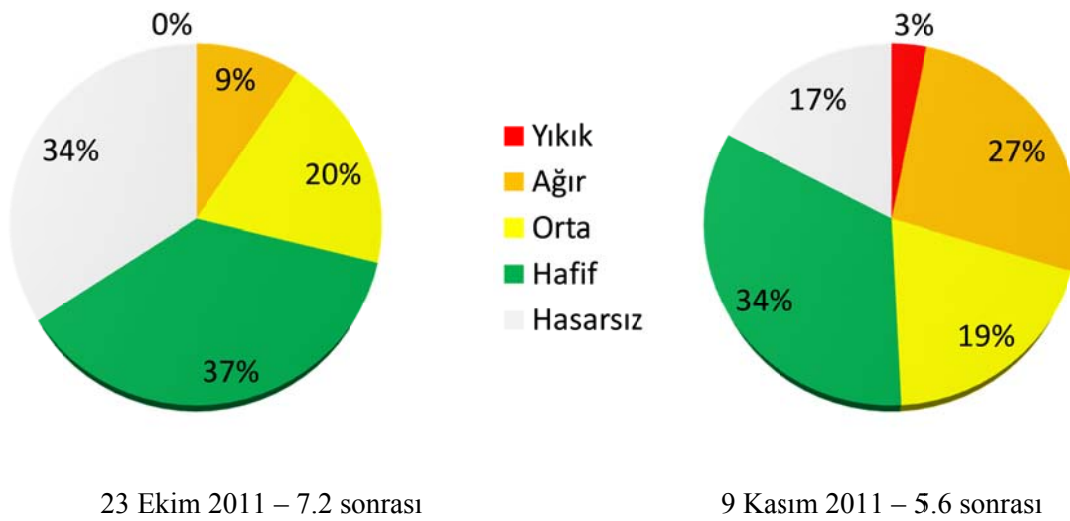
İncelenen tüm yapı stoku 128 binadan oluşmaktadır. 23 Ekim ve 9 Kasım depremlerinin bu yapılar üzerindeki birikimli etkisi Şekil 2.6’da verilmektedir. Bu şekil, Şekil 2.4 ve Şekil 2.5’de sunulan ayrıştırılmış hasarın Tablo 2.1’deki ölçütlerle genel yapı hasarına çevrilmesi ile elde edilmiştir. Bu anlamda yapısal hasarı “orta hasar” düzeyinde olan ancak ağır dolgu duvar hasarı olan binaların, hayati tehlike yarattığı ve yapısal hasara sebep olabildikleri gözlemlenmiştir. Ayrıca dolgu duvarların ani bir şekilde göçmeleri yapının göçme konumuna daha hızlı bir şekilde gelmesine sebep olabilmektedir. Bu sebeple, yapısal hasarı orta, dolgu duvar hasarı ağır olan binalarda son hasar durumu “ağır hasar” olarak sınıflandırılmıştır.

Şekil 2.6. Yapı stokunda gözlenen toplam hasar oranlarındaki değişim

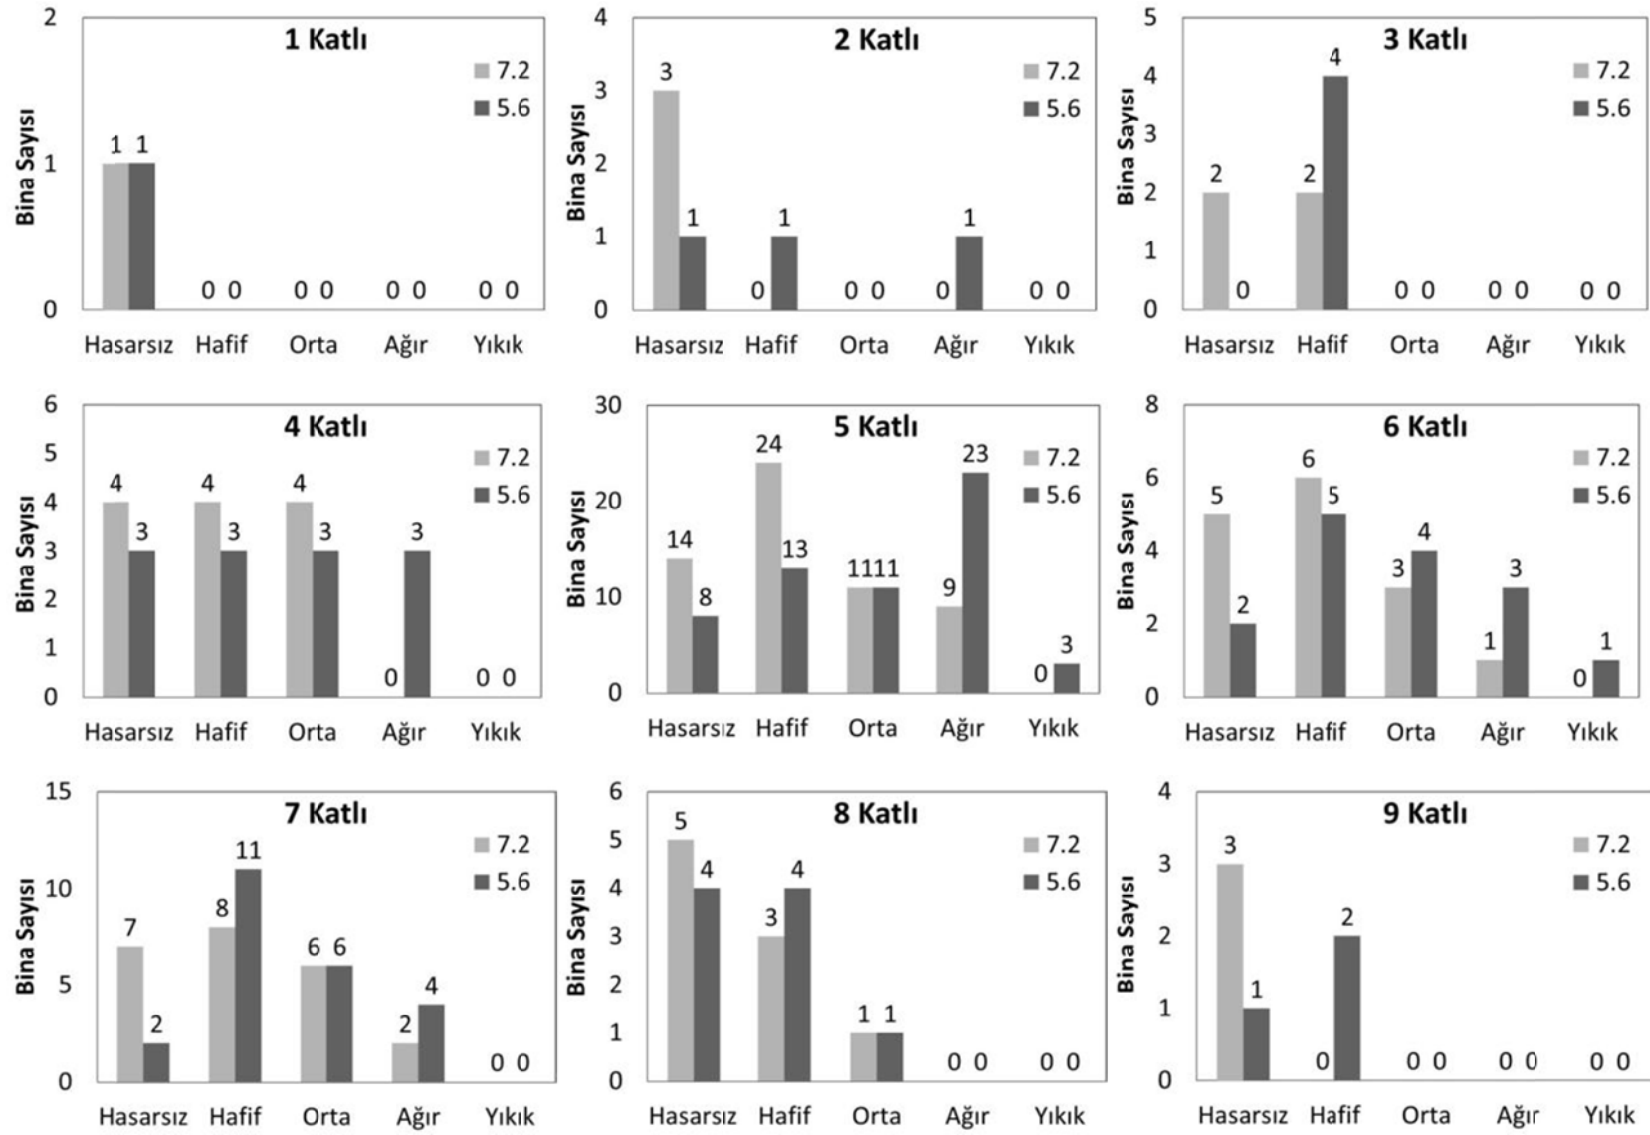
Şekil 2.7.

Hasarın kat sayısına göre dağılımı Şekil 2.7, Tablo 2.2 ve Tablo 2.3’de gösterilmektedir. Bu şekil ve tablolardan görüleceği üzere incelenen bina stokunda gündeme gelen göçmeler yalnızca 5 ve 6 katlı binalarda görülmüştür. Ağır hasarlı binalar ise genellikle 4, 5 ve 6 katlı bina grubunda yer almaktadır. İncelenen binalar arasında yer alan 23 adet 7 katlı binadan 4 tanesinde ağır hasar gözlemlenmiştir. Bina stokunda toplam 8 adet 3 veya daha az katlı, 12 adet ise 8 veya daha fazla katlı yapı yer almaktadır. Bu yapılar içerisinde yalnızca bir adet 2 katlı binada ağır hasar gözlemlenmiştir. Bunun dışında bu grupta yer alan yapılarda ağır hasar ve/veya göçme durumu gözlenmemiştir. Yapılan diğer bir gözlem ise 4, 5 ve 6 katlı binalarda her hasar sınıfında bina oluşudur. Bu grupta yer alan binalar ülkemizde olan diğer depremler sonrasında da benzer bir davranış sergilemiş ve ağır can ve mal kayıplarına neden olmuştur. Bu anlamda deprem tehlikesi yüksek olan yerleşim merkezlerinde yer alan 4, 5 ve 6 katlı binaların deprem güvenliklerinin belirlenmesi öncelik taşımaktadır.

Bina katsayısına bağlı olarak gözlemlenen nihai hasarlar
