## UNESCO DÜNYA MİRAS LİSTESİNE GİRDİKTEN SONRA DİYARBAKIR KALESİ VE HEVSEL BAHÇELERİ KÜLTÜREL PEYZAJI YÖNETİM ALANINDA NELER OLDU:

Raporumuz; Miras alanı tampon bölgesi olan Suriçi'nde Eylül 2015 de başlayan çatışmalar ve sonrasında ki yıkım ve yeniden inşa faaliyetleri ile yaratılan tahribatın son durumu ile ilgili olacaktır.

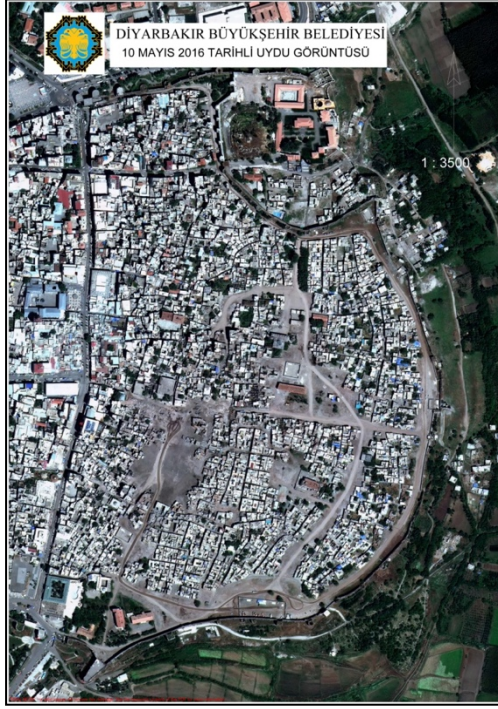
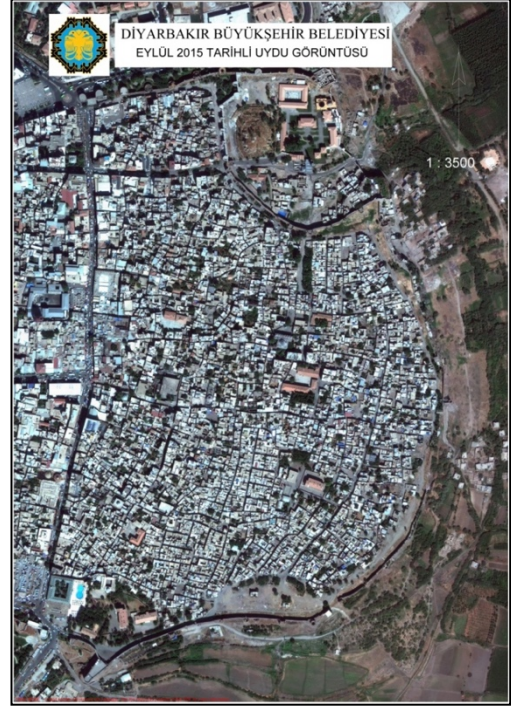
Tüm bu veriler, Kültür Bakanlığının tespit çalışmalarının öncesinde başlayan yıkım faaliyetlerinin tespit sonrasında da devam ettiği, hasar görmeyen yapıların ve sokakların yerlerinde iz kalmayacak şekilde planlı bir yıkımın gerçekleştirildiği, alanın bütünlüğünün, otantikliğinin yok edildiğini göstermektedir. Bu durum; TMMOB Mimarlar Odası Diyarbakır Şubesinin Diyarbakır İl Valiliği'ne müracaatı üzerine, Diyarbakır Valiliği İl Kültür ve Turizm Müdürlüğü 28.04.2016 tarih ve 1215 sayılı yazısında; "mahallelerde arama ve tarama faaliyetlerinin İl Emniyetince devam ettiği ve bu nedenle tescilli yapıların mevcut durumuna ilişkin bilgi verilemeyeceğini belirtmiştir. Ancak 10.05.2016 tarihli Diyarbakır Büyükşehir Belediyesince alınan uydu fotoğrafları, yukarı da belirtilen tarihlerde yıkımın başladığını göstermektedir.

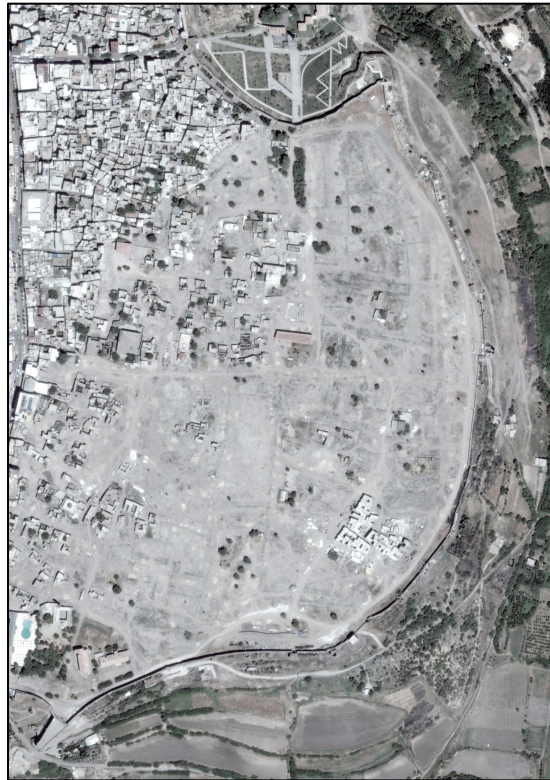
Ayrıca, çatışmanın yaşandığı abluka altındaki 6 mahallede gerçekleşen yıkımın dışında, çatışmanın olmadığı 2 mahallede (Alipaşa, Lalebey) 23/05/2017 tarihinde kentsel dönüşüm kapsamında yıkım başlatıldı. Bu mahallelerde insanlar evlerinden zorla çıkarılarak yıkım gerçekleştirildi. Her iki mahalle de toplam 806 adet yapının yıkıldığı uydu fotoğraflarından tespit edilmiştir.

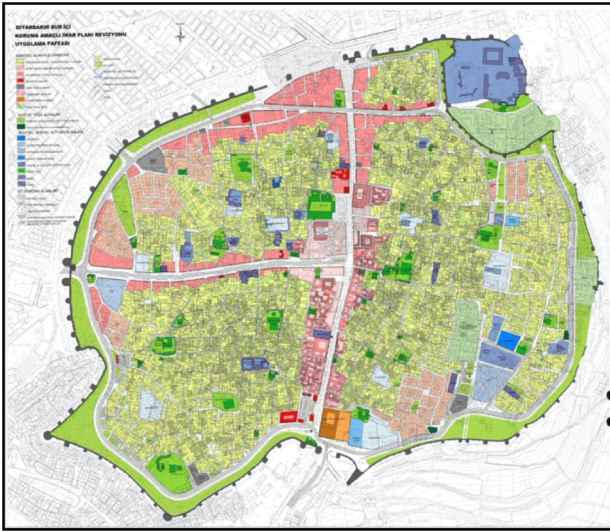
2012 KAİP

5. **2012 KAİP (Koruma Amaçlı İmar Planı) Değişikliği:** 1988 yılında Suriçi Kentsel Sit Alanı olarak tescillenmiştir. 1990 yılında ilk koruma amaçlı imar planı yapılmıştır. Görülen ihtiyaç üzerine 2012 yılında koruma amaçlı imar planı revize edilmiştir. 2012 planında, 1952 kadastral paftaları dayanak alınmıştır. Yüzlerce yıldır korunarak gelen sokak, ada, parsel büyüklükleri aynen korunmuş ve Suriçi'nin özgün ve otantik yapısına yeniden dönüştürülmesi hedeflenmiştir. Bunun yanı sıra kentin tarihi dokusunun önemli öğelerinden olan yapılar planda *Çevresel Değerde Yapılar* olarak işlenmiş ve planda korunması gerekli yapılar olarak belirlenmiştir. Bununla kentin bütünlüklü olarak korunması hedeflenmiştir. Plan, UNESCO adaylık sürecinde de önemli bir belge olmuş, *Alan Yönetim Planı* için de altlık oluşturmuştur.

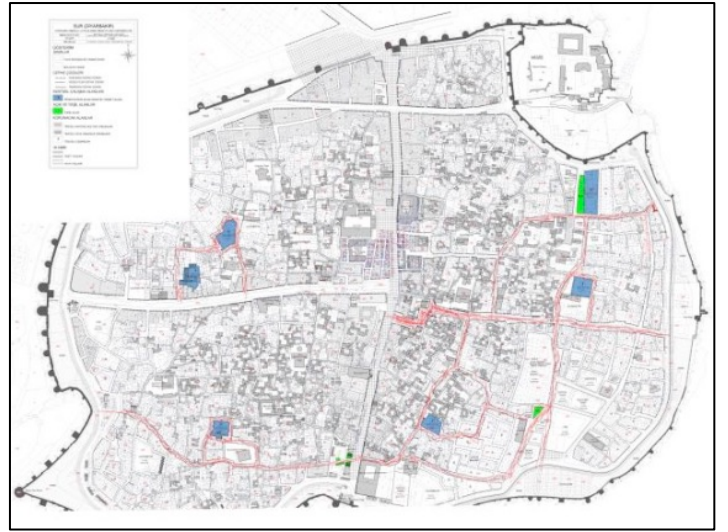
2016 KAİPD

Ancak, koruma amaçlı imar planı Aralık 2016'da yapılan yıkım ve hedeflenen dönüşüme uygun olarak Çevre ve Şehircilik Bakanlığı tarafından belediyelerin dahi görüşü alınmadan, merkezi bir kararla revize edilmiştir. Söz konusu planla; yıkım sürecinde uygulanan işlev değişiklikleri, yol genişletmeleri ve kentin tamamının yıkım altlığını hazırlayan, kentin özgünlüğünü ve kültürel dokusunu yok eden uygulamalara meşruluk kazandırılmaya çalışılmıştır. Buna göre; okul alanları karakola dönüştürülmüş ancak bu alanlara karşılık gelecek eğitim alanları belirlenmemiştir. Bu karakolları birbirine bağlayan yollar gerektiğinde askeri araçların ve hatta tankların da geçişini sağlayacak orantıda genişletilmiş, tescilli yapıların yoğun olarak bulunduğu

yaklaşık 7-8 metre genişliğindeki Yenikapı Sokak'ın 15 metre genişliğinde açılmasına olanak sağlanmıştır. Plan revizesinin gerekçesi olarak da güvenlik gösterilmiştir. Diğer taraftan, miras alanı ve tampon bölgeyi kapsayan KAİP plan değişiklikleri, alanın bütünlüğünü ilgilendirmesi nedeniyle UNESCO Dünya Miras Merkezi'ne sunulup onay alınması gerekirken, bu süreç işletilmemiştir. Söz konusu revize plan, TMMOB Diyarbakır İl Koordinasyon Kurulu olarak incelenmiş ve rapor edilmiştir. Raporda tespit edilen aykırılıklar 17 maddede raporda yer almaktadır. (Bkz:

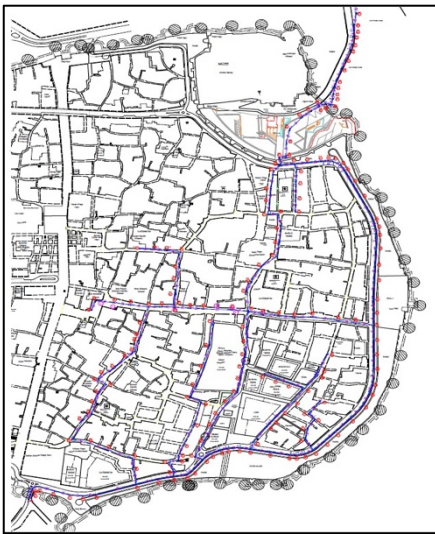
**7. Alt Yapı Projeleri ve Arkeolojik Katmanların Tahribi:** Suriçi'nde abluka altındaki mahallelerde yıkım tamamlandıktan sonra, yeni inşa edilen evler için, 2-2.5 metre derinliğinde, temiz atık su kanalları, doğalgaz hattı, elektrik ve internet hatları için iş makinaları ile derin ve çok sayıda kazılar yapıldı. 16.12.2016 tarihli Milliyet, Hürriyet gibi gazetelerden alınan bilgiye göre "25 bin 686 metre içme suyu, 28 bin 474 metre kanalizasyon yapımı yapıldığı, yeni konutların yapımına başlamadan önce altyapı çalışmalarıyla birlikte telefon, internet hatlarının yanı sıra Sur'a doğalgaz hattının da döşeneceği" bilgisi alınmaktadır. Kentsel Sit Alanı olan Suriçi'nde, yeni yerleşim birimi kuruluyormuş gibi iş makinaları ile bu kadar yoğun kazıların yapılması ciddi bir tahribat doğurmuş, arkeolojik katmanların tahribini sağlamıştır. Oysa ki bu tarihi ve arkeolojik alanda; geri dönüşümü mümkün lokal çözümler geliştirilerek bu tür tahribatların önüne geçilmesi gerekmekte idi. Kaldı ki Suriçi'nin alt yapısı, 2002 yılında Büyükşehir Belediyesi tarafından uluslararası bir proje ile yer yer yenilenmiştir. Yıkımdan sonraki süreçte yapılan alt yapı kazıları; aşağıdaki proje de de görüldüğü gibi İçkale'den başlayıp, Küpeli kapısı içerisinden geçirilerek, Nasuh Paşa Cami, Kurşunlu Cami, Surp Giragos, Mar Petyun, Ermeni Katolik Kiliseleri gibi önemli yapıların hemen dibinden geçen derin kazılarla yapılmıştır.

*Altyapı Projesi*

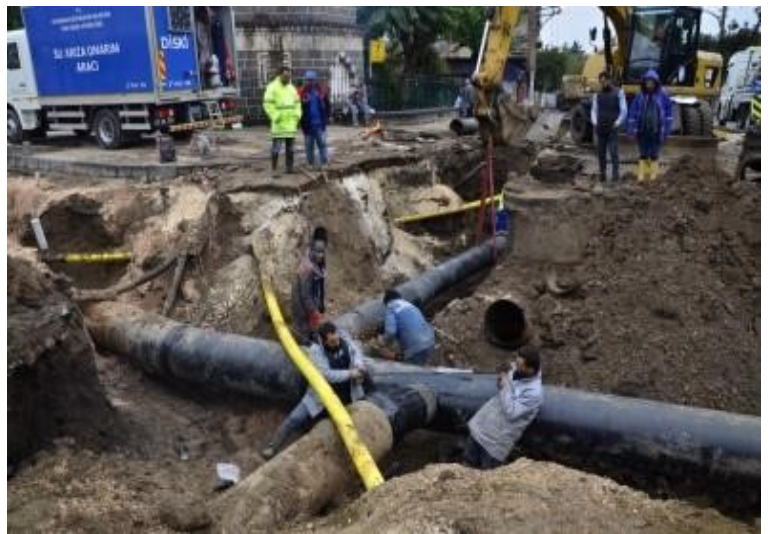
*Urfa Kapı'nın tam önünde, altyapı için açılan derin ve geniş kazı alanı*

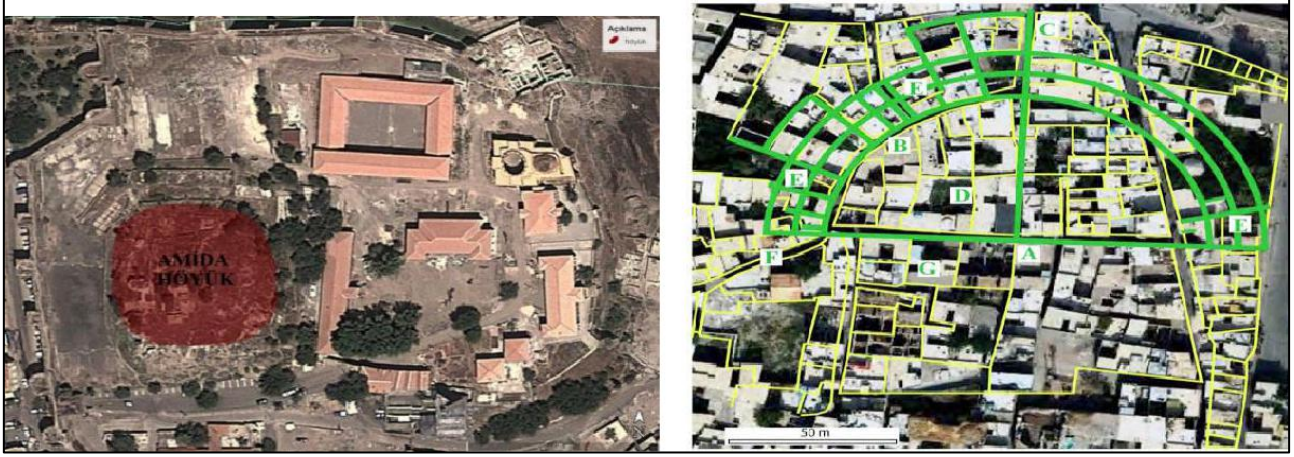
*İçkale'nin hemen dışında tespit edilen Amfitiyatro*

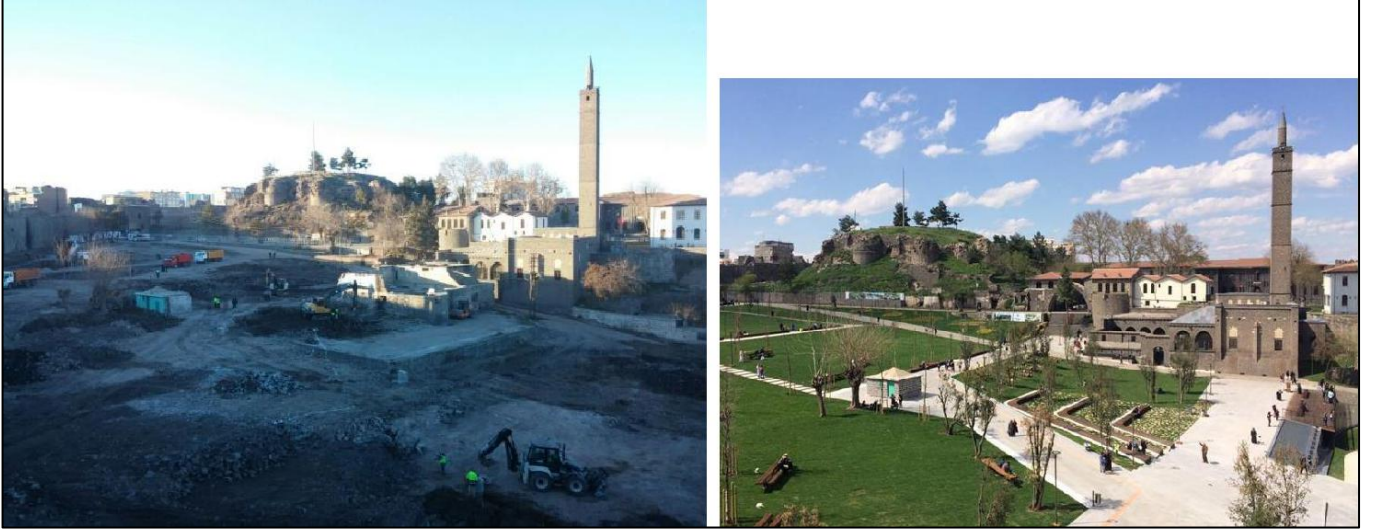
8. **İçkale Arkeolojik Park Alanının Rekreasyon Alanına Dönüştürülmesi:** Dünya Miras Alanı içerisinde yer alan İçkale'nin, 2000 yılında başlatılan proje gereğince Kültür ve Turizm alanı olarak işlevlendirilmesi kararlaştırılmıştır. Projenin birinci etabında alanın Artuklu Surları ile çevrili bölümü müze alanı olarak, Osmanlı Surlarının çevrelediği alan ise niteliksiz yapılardan arındırılarak, toprak altında varlıkları tespit edilmiş antik yapıların ve katmanların açığa çıkarılması amacıyla, Amida Höyük ile birlikte "Arkeopark" olarak düzenlenmesi planlanmıştır. Alanın bu plan çerçevesinde işlevlendirilerek korunacağı gerek UNESCO adaylık dosyasında ve gerekse Alan Yönetim Planında önemle belirtilmiştir. Yine 2012 KAİP notlarında da Arkeopark olarak belirtilmiştir. Ancak çatışmalı süreç sonrası yapılan dönüşüm çalışmaları kapsamında projenin ikinci etabının uygulanacağı alanda yer alan niteliksiz yapılar kaldırılırken bölgede yer alan tescilli bir yapının önce tescili kaldırılmış, sonrasında yapı yıkılmıştır. Boşaltılan alana ise modern park yapılmış, bu kapsamda iş makineleri ile kazılar yapılarak, çok sayıda köklü ağaç dikilmiştir. Tüm bu uygulamaların toprak altında bulunan arkeolojik kalıntılara zarar verdiği muhakkaktır.

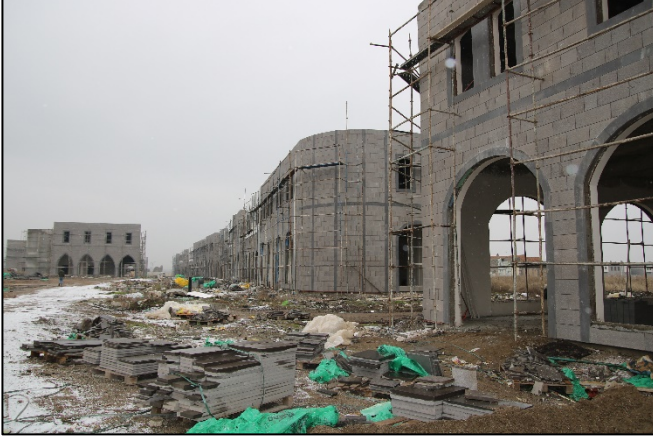
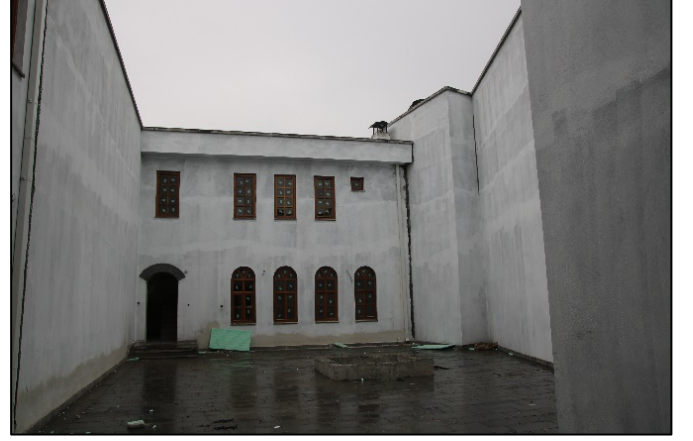
1. KAİP'de geleneksel yapı cepheleri korunurken, KAİPD 'de bunun dikkate alınmadığı, yapıların cephelerinin kesme bazalt taş ile kaplandığı görülmüştür.

5. KAİP'de geleneksel taş mimarinin gereği pencerelerin kemerlerinin kilit taşı önemli bir detay olarak belirlenmiş iken, yeni yapılan evlerde geleneksel mimari ile hiçbir şekilde uyuşmayan, betonarme mimari ve taş kaplama olduğundan pencerelerde ve kemerlerde kilit taşı gibi önemli bir detayın uygulanmadığı görülmektedir.

8. Geleneksel mimaride killi toprak olan dam döşemesi, KAİP'de ya aynı malzeme ile veya yeni yalıtım teknikleri kullanılsa dahi üst yüzeyin geleneksel dokuyu görselde bozmamak adına uygun malzeme ile kaplanması önerilmekte iken, yeni yapılarda üst örtü betonarme yapılmakta ve üzeri bazalt ile kaplanmaktadır ve geleneksel mimaride olmayan ve KAİP'in de önermediği şekilde damlar parapetle çevrilmektedir.

*Suriçi'nde yeni yapılan, KAİP'e ve geleneksel mimariye aykırı evler*

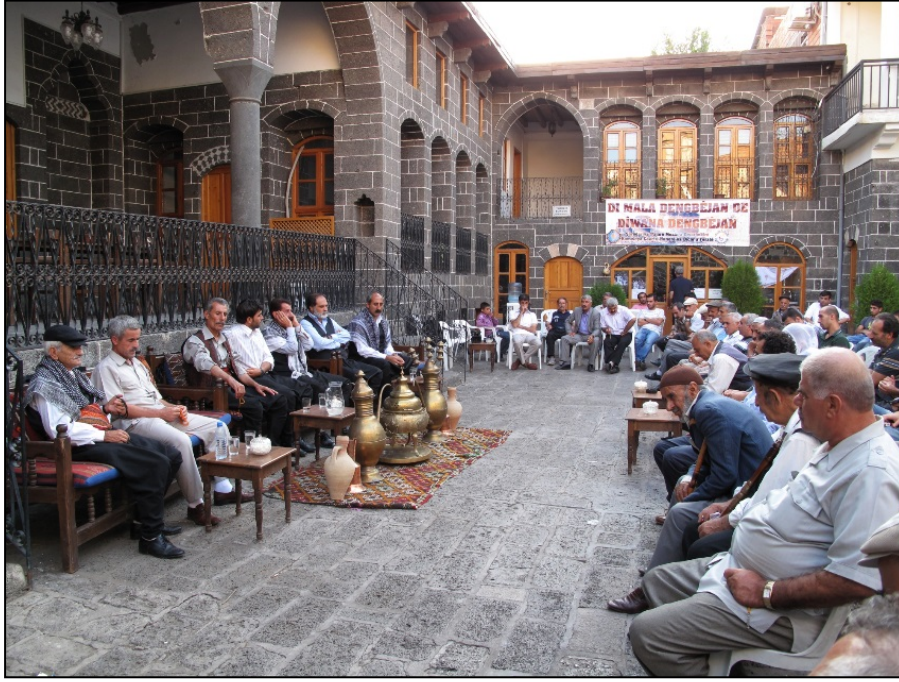
*Geleneksel Diyarbakır Evi*

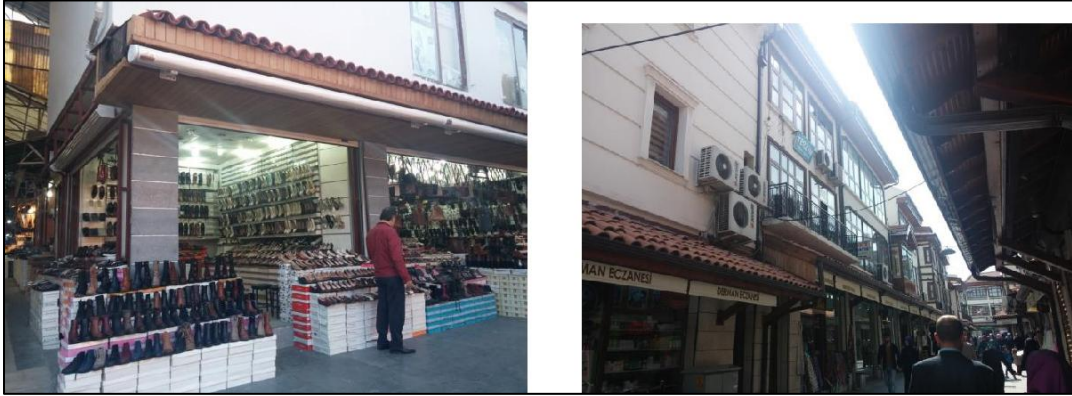
**10. Gazi Caddesi ve Melikahmet Caddesi Yenileme Projeleri:** Çevre ve Şehircilik Bakanlığı Suriçi'nin önemli cadde ve sokaklarında yenileme çalışması başlatmıştır. Ancak bu projeleri hayata geçirirken de korumadan uzak, özgün dokuyu yok eden, değiştirip dönüştüren, tek tip, tek renk, tek örnek malzemenin kullanıldığı uygulamalarda bulunmuştur. İki önemli cadde olan Gazi Caddesi ve Melikahmet Caddesi'nde; kent dokusuna aykırı yüksek katlı yapılara dokunmadan, sadece cepheleri beyaza boyanmıştır; ki yapı cephelerinde bu rengin uygulanması geleneksel dokuya aykırılık teşkil etmektedir. Dükkan camekanlarının değiştirilmesi, üzerlerine kentin ve hatta bölgenin geleneksel mimarisinde olmayan ahşap yapı elemanlarıyla kiremit örtülü sundurmaların yapıldığı bu uygulamalar, Konya tarihi Bedesten Çarşısı ile oldukça benzerlik göstermektedir. Bu uygulamalarda yerel olan tek öge, dükkan aralarındaki duvarların kaplamasında kullanılan bazalt taş malzemedir. Melikahmet Caddesi 1950'li yıllarda yapılan yol genişletme uygulamaları sonucunda özgün dokusunu genel olarak yitirmiş ve süreç içinde niteliksiz çok katlı yapılaşmanın yer aldığı bir caddeye dönüşmüştür. Ancak bu cadde üzerinde halen varlığını sürdüren, Mimar Sinan yapısı olan Melikahmet Camii ve hamamı, Sin Camii, Gülşeniler Tekkesi/Sarı Sadık Türbesi, Tacettin Camii gibi önemli anıtsal yapılar yer alır ve ön önemlisi cadde, Surların ve kentin batı kapısı olan Urfa Kapısına ulaşır. Yani dokusu zedelenmiş olsa da üzerindeki yapılar ve konumu nedeniyle Suriçi'nin tarihi dokusu açısından oldukça önemlidir. Ancak yapılan uygulamada; caddeye cephe veren yüksek katlı niteliksiz yapılara dokunulmayıp beyaza boyanarak niteliksiz yapılara yeni bir kimlik kazandırılmaya çalışılan bir proje uygulanmıştır.

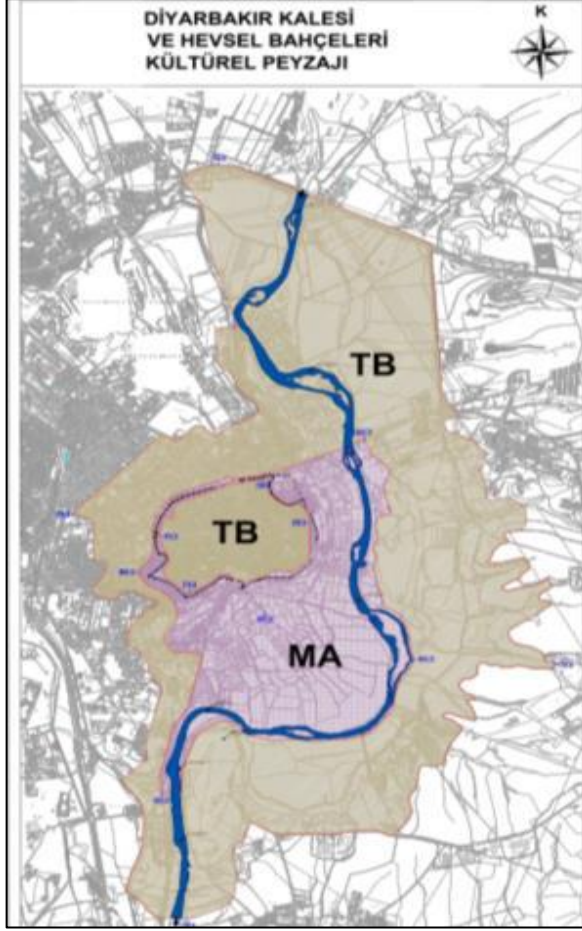
*Dünya Mirası alan sınırını gösteren harita*

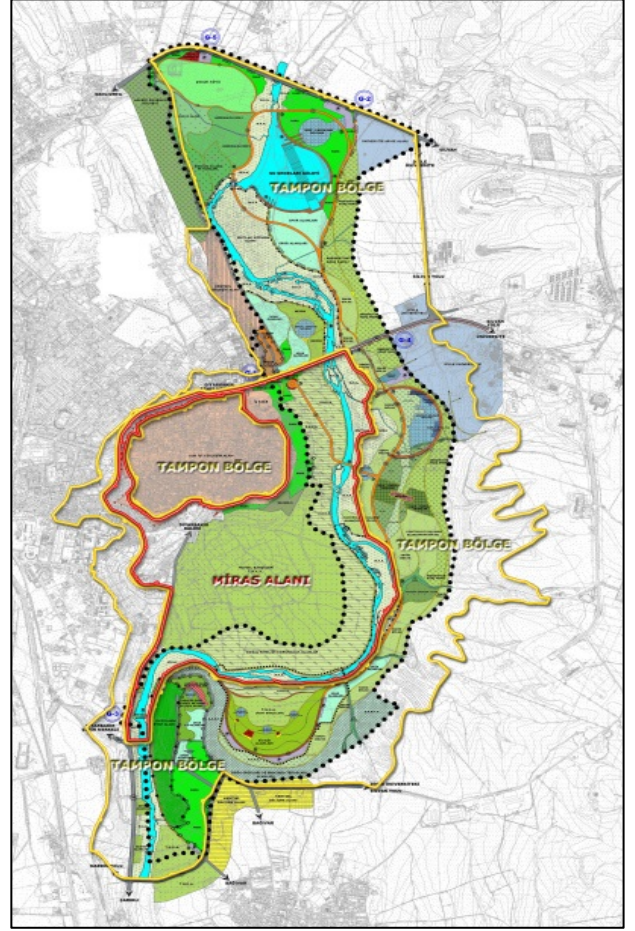
*Dicle Vadi Projesi*

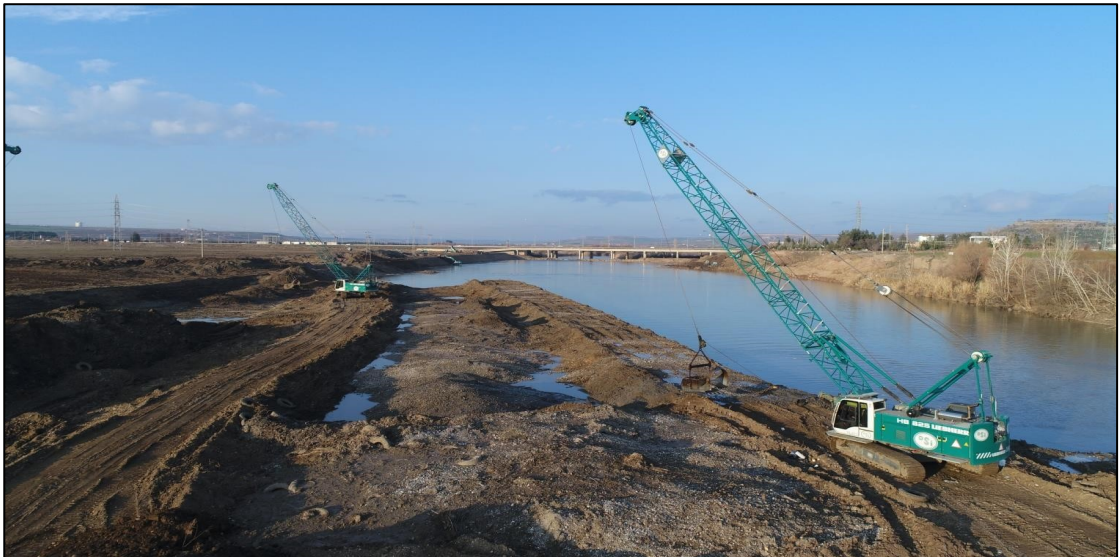
Ancak Dicle Vadi Projesi kapsamında DSİ tarafından Ocak 2018 itibariyle başlatılan "Nehir Islahı" çalışmaları; dünya mirası yönetim alanı kuzey sınırındaki Sadi (Eski Üniversite Köprüsü) Köprüsü'nden güneye doğru gitmekte; nehrin doğal yatağı değiştirilerek, suni bir yatak oluşturulmaktadır. Buradan alınan malzemeler nehrin iki kıyısına yığılarak set oluşturulup, duvar örülmektedir. Bu duvar ile nehir kıyısının doğal yapısı ile birlikte eko sistemi alt üst edilmektedir. Bu çalışmayla nehir içerisinde ve kıyısında birçok canlıya ev sahipliği yapan sazlıklar ve bataklıklar yok edilmiştir. Yapılan uygulama uzun vadede Hevsel Bahçelerini de etkileyecektir. Yine Dicle Vadi Projesi kapsamında uygulanan nehir ıslah çalışması ve rekreasyon çalışmaları ile şehrin kıyısında binlerce yıldır yaşam süren ve bu özelliği ile dünya mirası olarak tescillenen kırsal peyzajın tamamen değiştirilip kentsel peyzaja dönüştürülmesi sonucunu doğuracaktır. Oysaki; bu alanın Dünya Mirası olarak tescillenmesindeki en önemli etken binlerce yıldır doğal yapısı ile günümüze ulaşan kırsal peyzaja sahip olması idi. Dicle Vadisi projesi tamamlanmadan; UNESCO Dünya Miras Merkezinin 43. Genel Kurulu'nda alınan isabetli kararla durdurulmuş, gelecek yeni karar beklenmektedir. Ayrıca Kültür Mirası Etki Değerlendirmesi (KMED) raporunun olmaması da bu karara etken olmuştur.

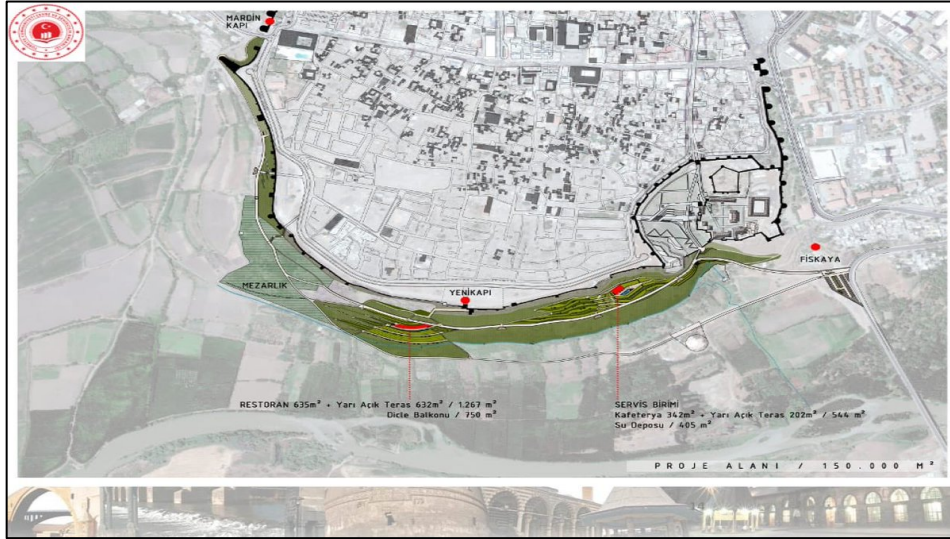
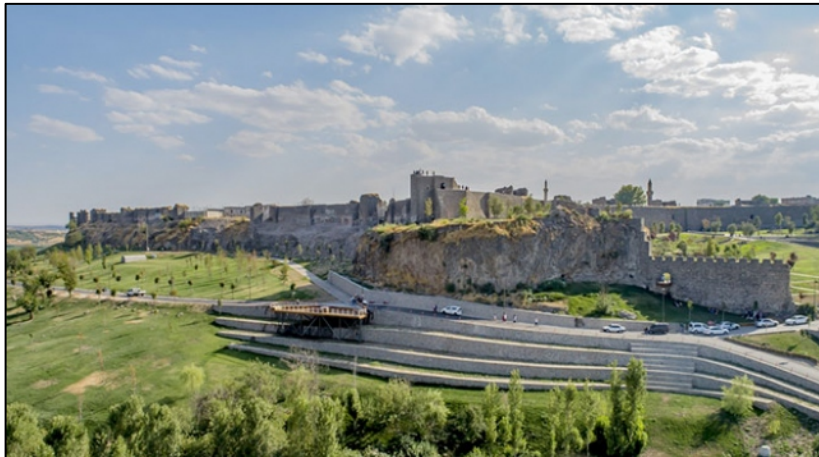
**12. Dünya Miras Alanında İzinsiz Uygulamalar “Millet Bahçesi”:** Diyarbakır Kalesi doğu surlarının hemen altında 150 dönümlük alanda Millet Bahçesi adıyla rekreasyon alan düzenlemesi yapıldı. Millet Bahçesi 73 Nolu burcun altından başlayıp Keçi Burcunu çevreleyerek 62 Nolu burçta sonlandırılmaktadır. Millet Bahçesi uygulamasında; 73 Nolu burcun altında surdaki bir açıklığa balkon yapılmış, Sur boyunca uzanan ve planda “C” yolu olarak adlandırılan yolun altında teraslama için peyzajı bozan istinat duvarı yapılmış, sur dibinde zemin altına su deposu yapılmış, planda “E” yolu olarak adlandırılan alanda araç geçişleri için yol yapılmış, Keçi Burcu ile 62 Nolu burcun altında yapılacak ağaçlandırma için sulama sistemi yapılmış, Keçi Burcu’nun dibinde, kayalık üzerinde burcun hemen çevresinden geçirilen beton yol ve bu yolun kenarında demir korkuluk yapılmıştır. Uygulamalar, Temmuz 2019’da tamamlanmıştır. Ancak Millet Bahçesi projeleri, uygulama yapıldıktan sonra Diyarbakır Koruma Kurulu’na sunulmuş ve Koruma Kurulu 26.08.2019 tarih ve 6988 sayılı kararında, uygulamanın izinsiz yapıldığını vurgulamış, ancak uygulamada yapılan ve yukarıda anılan koruma kuram ve kurallarına aykırı olan uygulamaların düzeltildikten sonra hazırlanacak projenin koruma kuruluna iletilmesini isteyen bir karar almıştır. Aslında alınan bu kararla yapılan izinsiz ve yanlış uygulamaları meşrulaştırmaya dönük çözümler geliştirilmektedir. Dünya Miras alanı içerisinde uygulanan Dicle Vadi Projesi ve Millet Bahçesi Projeleri; alanda Kültürel Peyzaj Etki Değerlendirme raporu hazırlanmadan, Koruma Kurulu kararı alınmadan ve de UNESCO Dünya Miras Merkezine sunulmadan yapılmıştır. Bu uygulama ile; miras alanının parçası olan Dicle Vadisi ve Hevsel Bahçelerinin bütünlüğü, otantikliği ve özgünlüğü bozulmuştur.

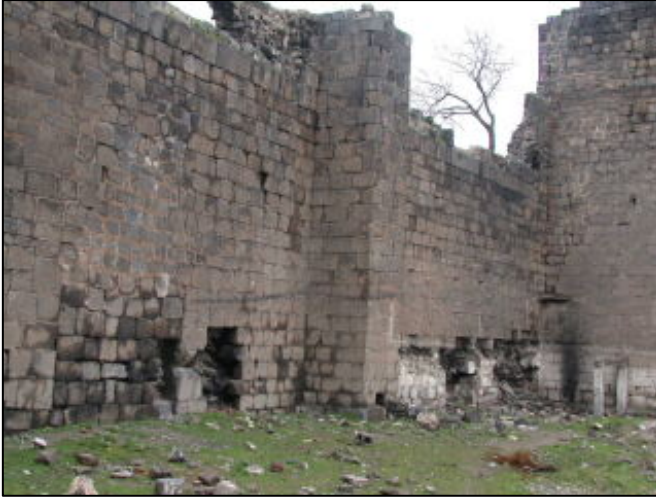
*Mardin Kapı Duvarları 20.02.2002*

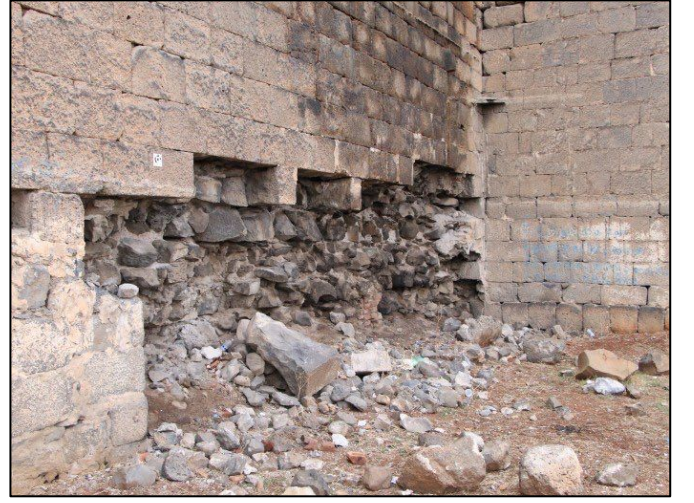
**13. Suriçi’nde tarihi yapı taşlarının sökülüp, satılması:** 13 Aralık 2019 gazetelerinde Dünya Mirası Diyarbakır Kalesi’nden taşların sökülüp, bazı kafelerde iç dekorasyon amaçlı kullanması için satıldığı haber yapıldı. Haber üzerine yerinde yapılan incelemede; Gazete haberinde belirtilen Diyarbakır Kalesi’nin Mardin Kapı bölümünde 47-48 Nolu burçlar arasında ve 48-49 Nolu burçlar arasındaki kale duvarlarında insan elinin ulaşacağı yüksekliğe kadar, yer yer surun yüzey taşlarının dökülmüş olduğu tespit edildi. Ancak arşivimizde bulunan 2001, 2007 ve 2009 yıllarına ait fotoğraflarla karşılaştırıldığında surların bu bölümünde aynı noktalarda, aynı dökülmelerin geçmişte de olduğu, gazetede belirtildiği şekilde taş sökümü ve alımının henüz olmadığı görüldü. Ancak Surların bu bölümünde herhangi bir koruma, konservasyon veya restorasyon çalışması yapılmadığı için 2000’li yılların başından beri taş dökülmesi sonucu oluşmuş bu oyuklardan çok az da olsa (*toplamda 10-20 adet*) taş dökülmesinin devam ettiği tespit edildi.

*Gazetede yayınlanan Mardin Kapı duvarları fotoğrafı 13.12.2019*

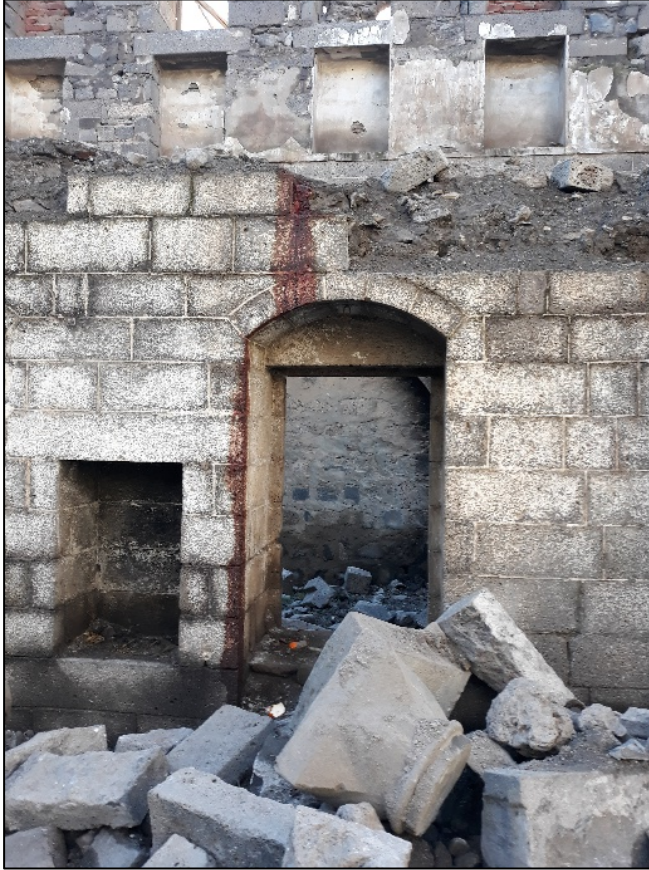
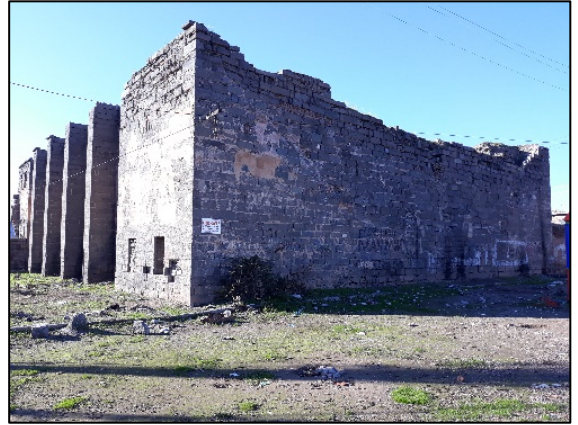
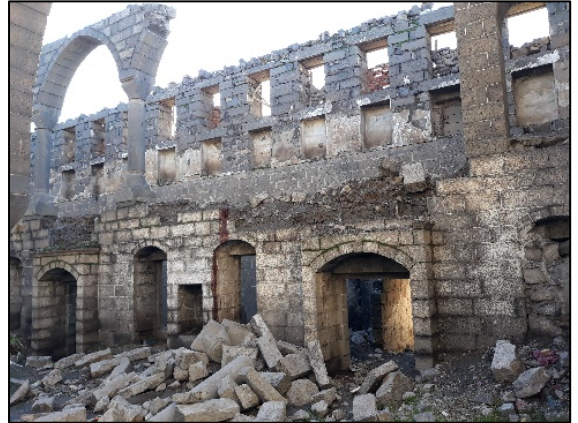
**Surp Sarkis Ermeni Kilisesi:** 16. yy.'a tarihlenen kilisesi, uzun bir süredir kullanılmamaktaydı. Kilise definecilerin ve taş alımı için yıkım yapanların tahribine çok daha fazla maruz kalmıştır. En son 18 Aralık 2019 tarihinde tahribat yaşanmıştır. Kilisenin batı girişinin üzerindeki kadın mahfilinde taş almak üzere yıkım yapılmış, bu esnada, yıkım yapanın başına taşın düşmesiyle ciddi bir yaralanma olduğu, yıkılan alanda duvarın üzerinde ki kan izinden de anlaşılmaktadır. Yaralının hastaneye kaldırıldığı duyumu alınmış ancak konu ile ilgili gereken yasal işlemler yapılmamıştır.

*Surp Sarkis Ermeni Kilisesi'nin Yıkılan Bölümü 18.12.2019*

Surp Giragos Ermeni Vakfı'nın mülkiyetinde olan Surp Sarkis Ermeni Kilisesi gibi boş ve harap yapıların korunması öncelikle; Kültür Bakanlığı, Vakıflar Bölge Müdürlüğü, İl Valiliği ve Belediyenin sorumluluğundadır. Şehirde artan işlenmiş bazalt taşı talebi üzerine ne yazık ki yıkılmaktadır ve tahribat her geçen gün artmaktadır. Önlem alınmadığı takdirde hem kilise hem de şehirdeki kullanılmayan, harap durumdaki tarihi yapılar, taşları alınmak için yıkılmaya devam edecektir. Tarihi yapılardan alınan düzgün işlenmiş bazalt taşların kullanılarak inşa edildiği bir restorana ait fotoğraflar aşağıda paylaşılmıştır. Söz konusu restoran Suriçi'nde, çatışmaların yaşandığı ve hala abluka altındaki mahallelerin hemen dışında ve herkesin, özellikle de Sur'da bu tür inşaatlardan sorumlu kurumların (*Surda çıkarılan yasaya göre belediyenin yetkisi Çevre ve Şehircilik Bakanlığına devredilmiştir*) rahatlıkla görebileceği bir konumda, Koruma Kurulu izni olmadan inşa edilmiştir.

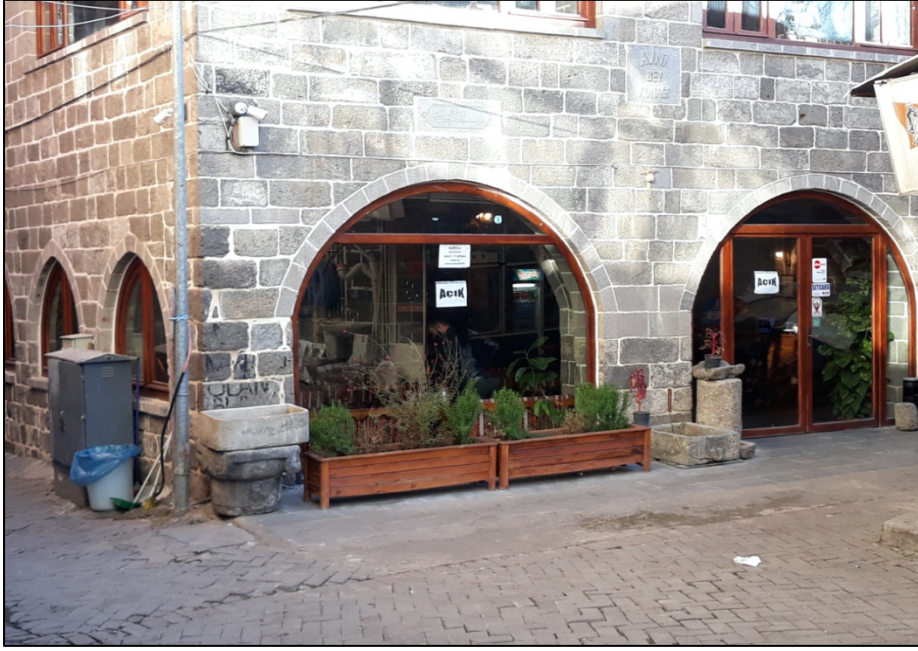
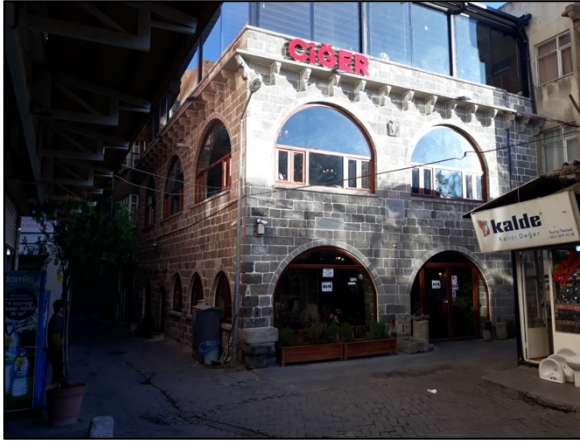
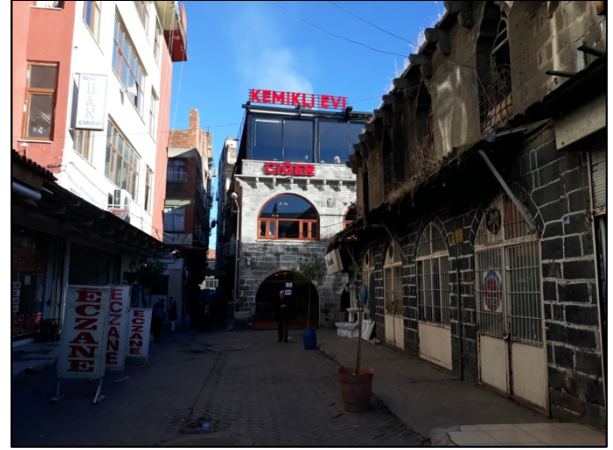
*Tarihi taşlardan yapılan yeni restoran 18.12.2019*
